宝安福海辰亿（深圳）自动化装备有限公司“12·22”（2023年）一般起重伤害事故调查报告

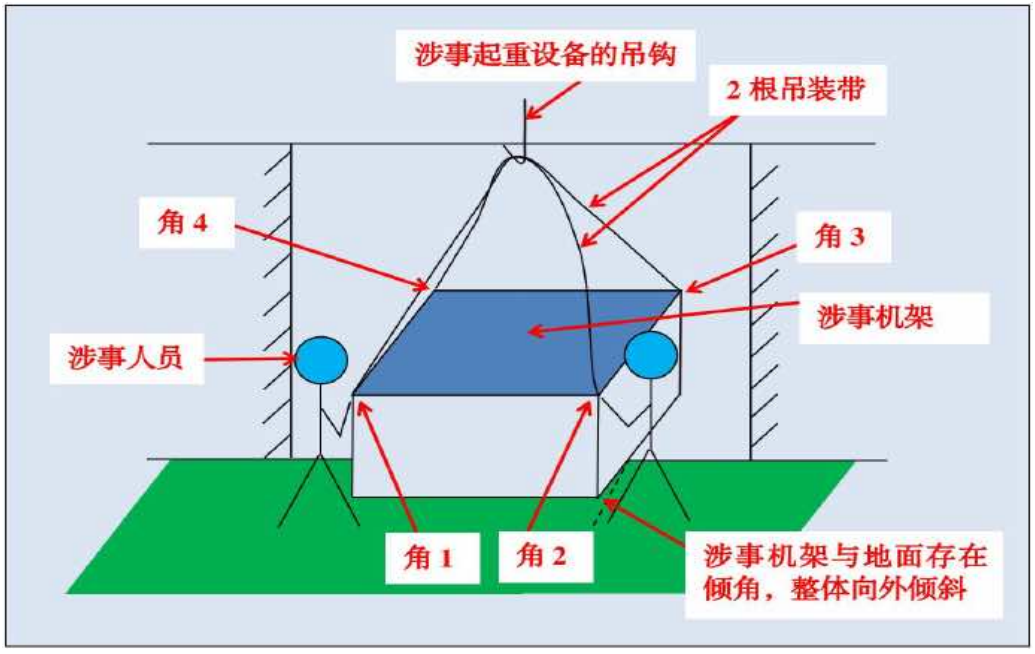
9 时 17 分许，开始吊运涉事机架，叶某方和蔡某峰在地面将吊钩上的两根吊装带捆绑在涉事机架的四个角位置（详见图 1），随后蔡某峰上到三楼组装车间的吊装口指挥叶某方将涉事机架起吊，当涉事机架吊至吊装口边上时，蔡某峰指挥叶某方将涉事机架水平移进吊装口内，当机架移进约 70 公分后，蔡某峰就让叶某方停止平移机架，然后让他将吊臂下降约 20 公分，这样涉事机架底部与吊装口楼面地板接触并形成一个夹角，此时机架前端翘起，机架前端的吊装带处于松弛状态，接着何某慰和蔡某峰分别站在机架前端的左侧（面向机架）和右侧开始解绑在机架上的吊装带（详见图 2），何某慰先解开了左侧的吊装带，接着当蔡某峰解开机架右侧上吊装带的瞬间，蔡某峰看到涉事机架突然向外滑出吊装口发生坠落，随即发现何某慰跟随机架也已坠落至空中，随后看到机架和何某慰先后坠落至涉事随车吊车厢上（详见图 3），坠落高度约 10.7 米。当现场人员赶到楼下查看何某慰伤情时，其已失去意识。

图 1 两根吊装带捆绑在涉事机架四个角位置

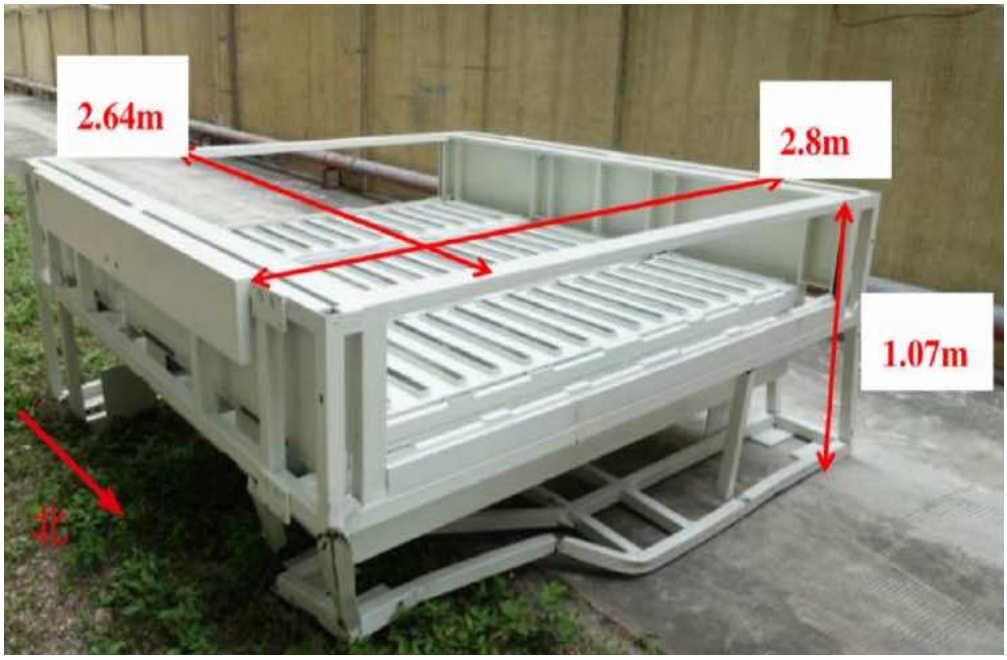
4. 涉事机架主要由金属方管和金属板材等焊接而成，测得外形尺寸为 2.8 米×2.64 米×1.07 米（长×宽×高），机架东北角和西南角的下部支撑结构均有撞击痕迹，结合现场监控视频进行分析，东北角的痕迹是机架与随车吊车尾箱撞击形成，西南角的痕迹是机架与围墙撞击形成（详见图 9）。

图 9 涉事机架尺寸及坠落后撞击受损情况
