东莞南城广东弘韵传媒有限公司“12·20”一般物体打击事故调查报告

东莞市政府事故调查组

2026 年 3 月

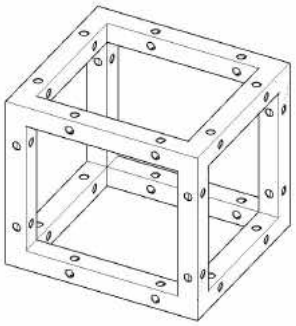
图 11　1 类单元桁架

2.涉事门楼桁架情况:（1）门楼桁架单元。门楼桁架主要由 1、2、3 三类单元桁架（如图 11 至图 13）组成，单元桁架间采用螺栓相互连接固定：1 类单元桁架规格为 0.2m×0.2m×0.2m，重量约 1.2kg；2 类单元桁架规格为 1m×0.2m×0.2m，重量约 4.1kg；3 类单元桁架规格为 2m×0.2m×0.2m，重量约 7.6kg。**（2）门楼桁架柱**。由 1 个 1 类单元桁、5 个 2 类单元桁、4 个 3 类单元桁组成，重量约 52.1kg。事发前，原压在门楼桁架柱上的配重块，已被放置在一旁。（3）门楼桁架梁。由 11 个 1 类单元桁、12 个 2 类单元桁、16 个 3 类单元桁组成，重量约 184.0kg。（4）门楼桁架整体情况。门楼桁架整体长度约为 11m，高度约为 3m，门楼桁架总重量约 288.2kg，可见部分破损的装饰 KT 板粘贴在门楼桁架各面，门楼当前呈倒塌状。门楼桁架柱脚可见底部被无纺地毯粘黏包裹，无纺地毯呈局部脱落状。

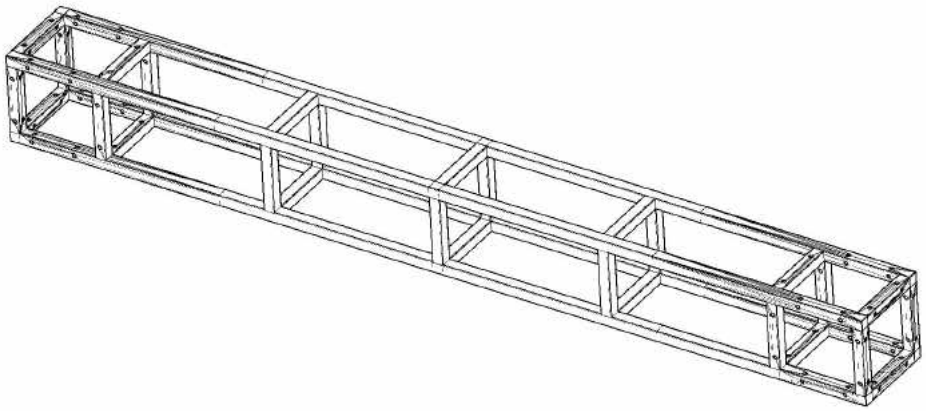
图 13　3 类单元桁架

3.门楼桁架受力状态分析：根据现场测量与桁架建模分析，门楼整体长度约 11m，高度约 3m，总重量约 288.2kg，其中上部横梁桁架重量约 184.0kg，占整体重量比例较高，门楼整体呈现出“上重下轻”的质量分布特征。
