东莞大朗大井头村在建民房电梯安装项目“7·27”一般高处坠落事故调查报告

东莞市政府事故调查组

2026 年 3 月

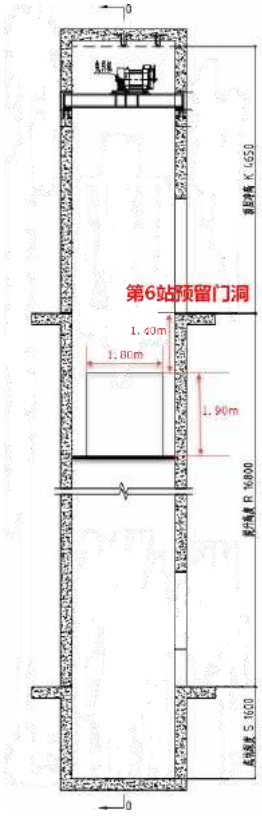
图3 简易施工平台

2.涉事简易施工平台是龚万林和刘柱福为了安装第 5 站至第 6 站的电梯导轨于 2025 年 7 月 27 日上午搭建而成，两人将 2 根 U 型槽钢跨设在第 5 站电梯井道内，取用工地一副钢制门式脚手架（高 1.90m，宽 1.24m，深度 1.80m）搭设在 2 根 U 型槽钢上，在脚手架顶部铺设 2 块卡扣式脚手板作为简易施工平台，2 块脚手板

中间留有缝隙。脚手板与第 6 站预留门洞楼面垂直距离为 1.40m，与井道底坑地面的垂直距离为 17m。现场未发现安全带（安全绳）及其挂点。

龚万林未经专门的安全技术培训，不具备特种作业操作资格（高处作业）；安全意识淡薄，在未佩戴安全带、安全绳的情况下，从第 6 站预留洞口进入电梯井道，在冒险前往高度落差 1.4m 未按规范搭建且临边缺少安全防护的简易施工平台过程中，不慎失足坠落至井道底坑。

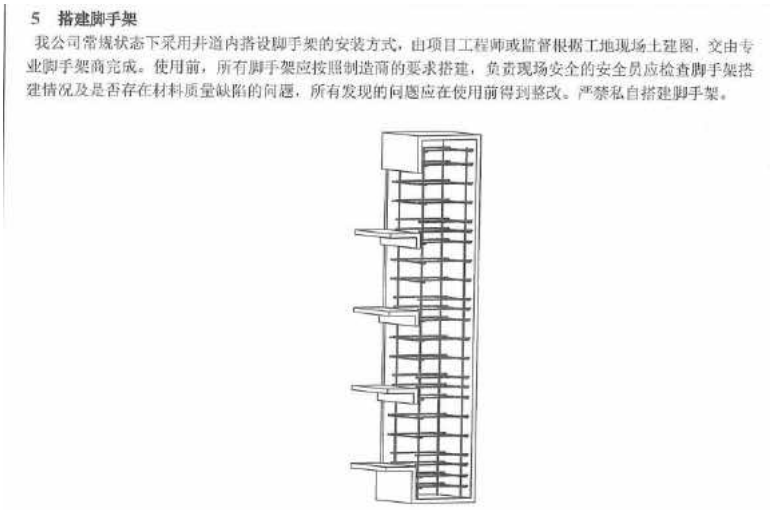
图9 作业指导书对脚手架搭建的要求

3.涉事简易施工平台由龚万林和刘柱福搭建，用于电梯导轨安装。2025 年 7 月 26 日，龚万林和刘柱福开始对电梯导轨进行安装作业，每层电梯导轨安装完成后，将平台拆除在上一层重复搭设，导轨的安装顺序是从底坑安装至顶层。现场作业人员未严格按照速达公司编制的《电梯安装施工方案及安全防护措施》[34]和电梯安装作业指导书《西奥电梯 第三层次程序文件》的相关要求进行施工，在使用简易施工平台施工前未对平台进行安全检查，未在井道内设置二根独立的生命线和未交由专业脚手架商搭设井道内脚手架[35]，

私自搭建未设置临边防护的简易施工平台[36]。
