东莞塘厦高丽科技信息产业一区、二区工程项目“4·16”一般高处坠落事故调查报告

东莞市政府事故调查组

2026 年 3 月

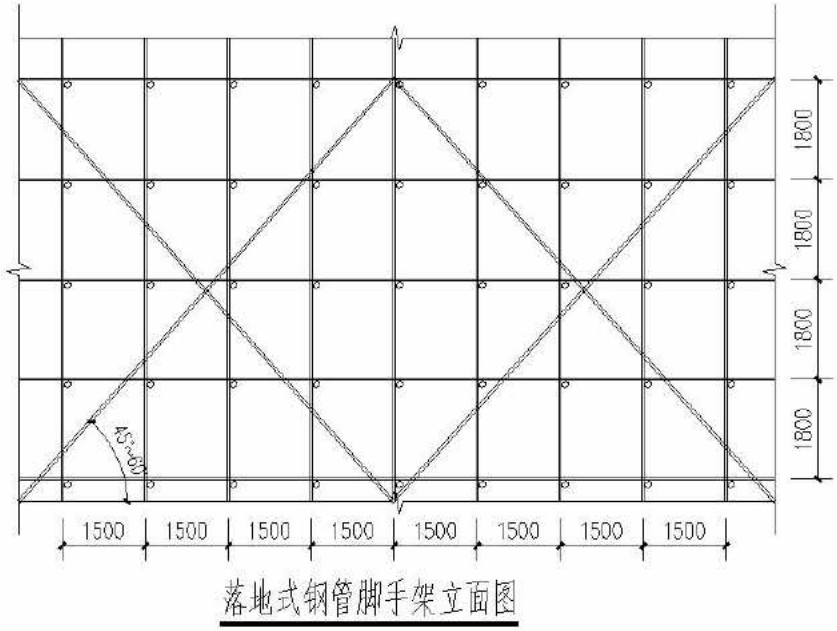
图 3 涉事外脚手架立面图

方案》[16]显示（详见图 1、图 2），一区 2 号配套、宿舍楼的外脚手架为搭设高度为 49.15m 的落地式钢管脚手架，该脚手架立杆纵向间距为 1500mm、每层脚手板步距为 1800mm（如图 3 所示），立杆横向间距为 800mm、内侧立杆距离结构边沿 300mm、每个结构层均设置连墙件（如图 4 所示）。

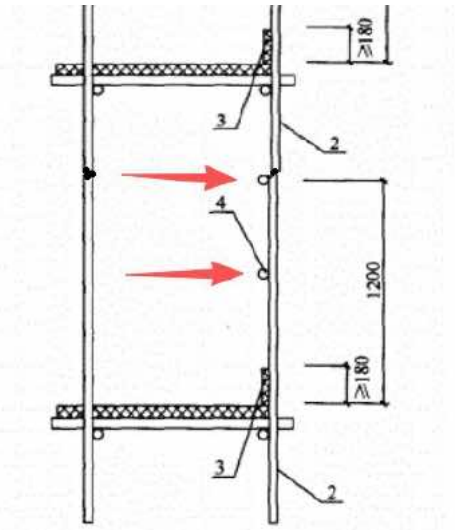
图 7　规范规定的脚手架外侧防护要求

2.涉事外脚手架拆除情况：如图 6 显示，涉事脚手架拆除过程中，未设置供工人扣安全带的防坠设施（如防坠大绳、安全带母索等）[17]，在拆除脚手架安全网后，两层脚手板之间仅有一道防护栏杆且防护栏杆与脚手板之间的距离为 0.9m，不符合《建筑施工扣件式钢管脚手架安全技术规范》（JGJ130-2011）第 7.3.12

条脚手板上需有两道防护栏杆且防护栏杆之间间距不大于 0.6m 的规定[18]（如图 7）。

[18]《建筑施工扣件式钢管脚手架安全技术规范》（JGJ130-2011）第 7.3.12 条：作业层、斜道的栏杆和挡脚板的搭设应符合下列规定(图 7.3.11)：1 栏杆和挡脚板均应搭设在外立杆的内侧；2 上栏杆上皮高度应为 1.2m；3 挡脚板高度不应小于 180mm；4 中栏杆应居中设置。

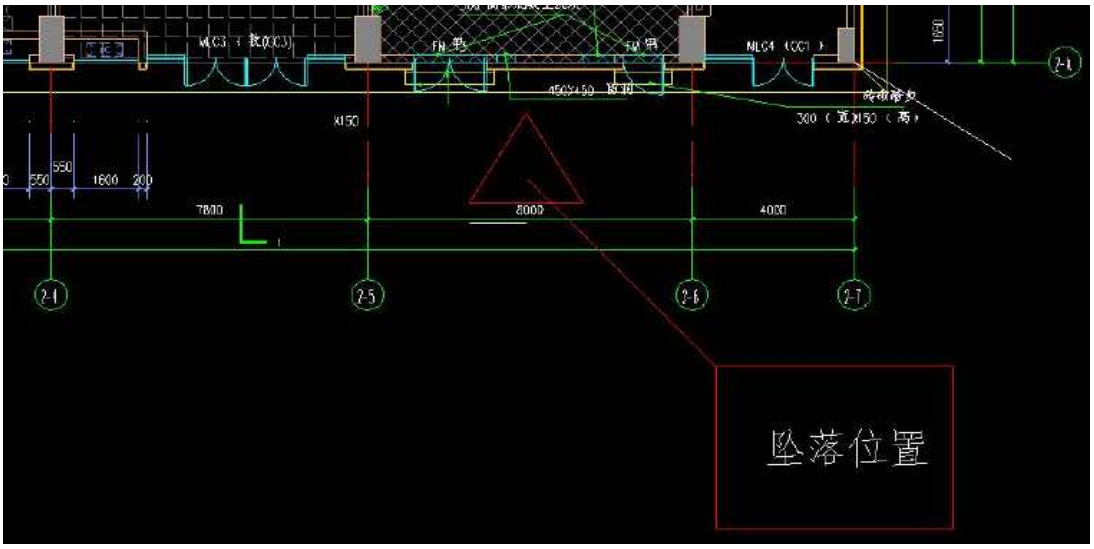
图 8 坠落位置示意图

3.死者坠落位置图：根据现场目击证人证言，事发时，陈从云在一区 2 号配套、宿舍楼 2-A 交 2-5～2-6 轴处从 7 层坠落至首层地面，坠落高度约 20 米。根据图 6、图 7、图 8 所示以及现场管理人员和目击证人询问笔录，事发时未发生脚手架坍塌事故，排除陈从云因脚手架坍塌从而导致其坠落的情形。
