东莞莞城辽宁精润现代建筑安装工程有限公司“3·14”一般机械伤害事故调查报告

东莞市政府事故调查组

2025 年 8 月

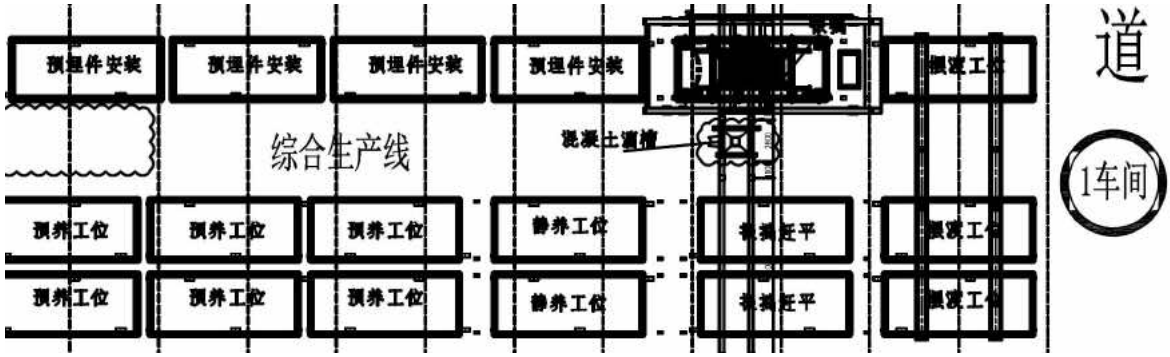
图 1　1 车间局部平面图

该厂房划分为 6 个车间，1 车间主要用于综合生产线，2 车间用于钢筋加工生产线，3 车间用于叠合板流水生产线，4、5、6 车间用于固定模台生产线，事发地位于 1 车间混凝土溜槽操作台上。
