东莞虎门金色里程地铺监控门禁安装作业“4·17”一般触电事故调查报告

东莞市政府事故调查组

2025 年 7 月

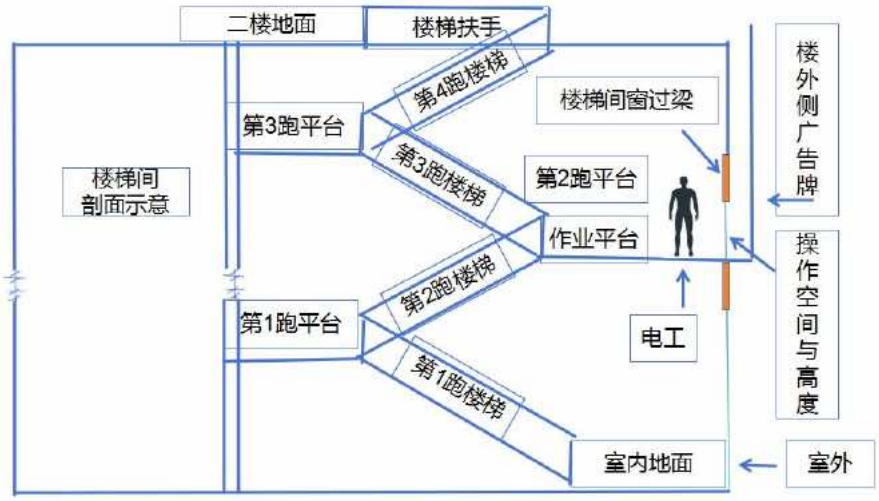
图 2 涉事地铺局部剖面示意图

从地铺门外（一楼楼层）到办公区域（二楼楼层）须经过 4 跑楼梯。

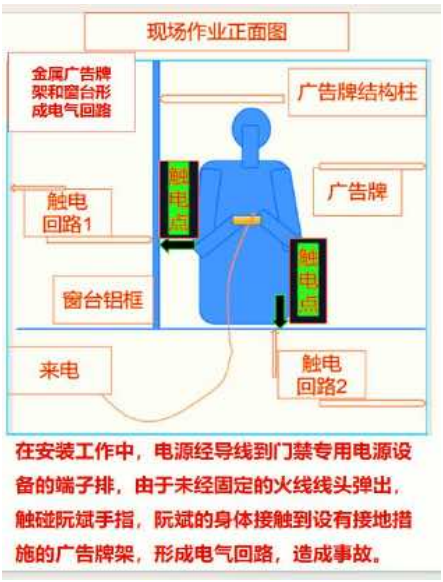
图 6 现场作业正面图

阮斌冒险作业，未取得《中华人民共和国特种作业操作证》（低压电工作业）从事电气系统作业[9]；安装电子设备时，未采取断电、验电措施，带电作业[10]，未佩戴使用劳动防护用品（绝缘手套、绝缘鞋等）[11]，缺少安全防护措施[12]。

经技术专家勘察推断，阮斌在安装门禁控制电源时未采取断电措施；阮斌已将火线和零线插入至门禁专用电源设备的端子排，在固定零线螺丝时，未固定的火线电线头突然滑弹，触碰至

阮斌左手指间，电线中的220V强电导致阮斌触电。

地铺业主应委托具有相应的电气技术资格施工队伍进行电气作业；加强安全用电管理，验证作业人员的相关资质，督促作业人员按电气规范作业，保障安全用电；电气使用必须做到安全第一，使用的电气系统需按规定安装漏电保护装置（即剩余电流动作保护装置）；在进行电工作业前，必须要求作业人员采取断电措施，严格勘察现场作业环境，按要求使用规定的劳动防护用品，必须严格遵守电气安全操作规程，特别是面对特定的受限空间的操作，必要时设立监护人。
