东莞道滘明海水产有限公司“8·26”一般其他伤害事故调查报告

东莞市政府事故调查组

2025 年 3 月

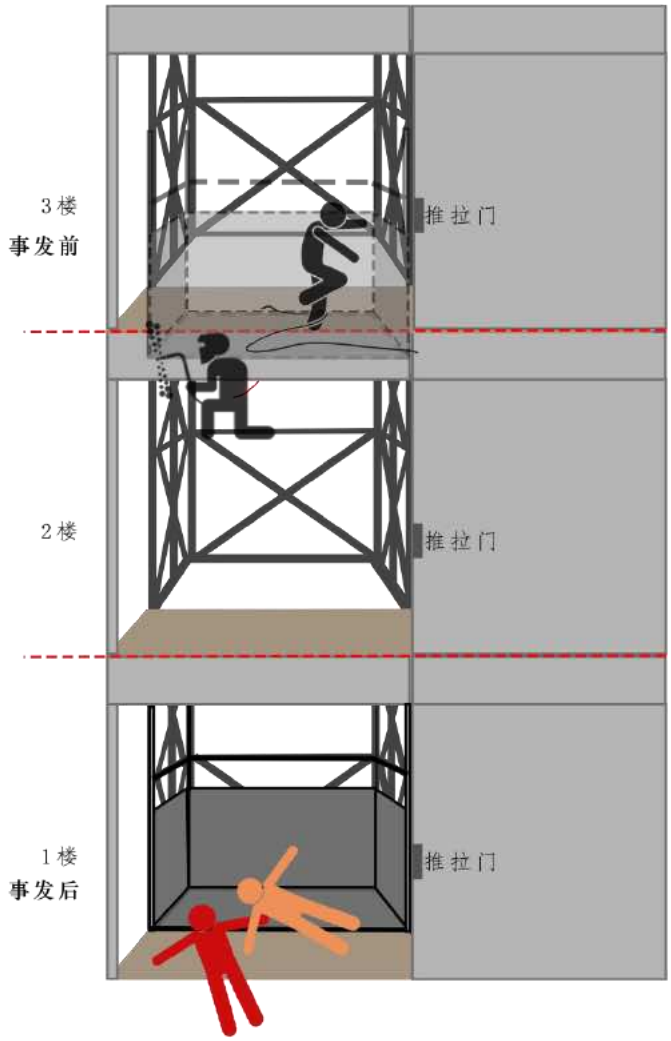
图 1　事故现场推断示意图

2024年8月26日上午，明海公司工人梁昌宝[1]在使用简易升降设备运载空桶，货厢即将上升到三楼平台时发生故障不能升降，遂将情况告知安全管理人员梁雪开。梁雪开安排江永良和梁星开两人当日下午进行维修。14时13分许，江永良和梁星开带着钢管、撬棍及电焊机等工具到现场，开始对简易升降设备进行维修。梁星开通过两侧的铁架爬到设备下方焊接导轨卡槽，江永良在三楼平台边上协助。14时31分许，货厢钢丝绳突然断裂，瞬间坠落（此时仍在货厢内的梁星开一同坠落），江永良站在三楼平台边上，被坠落的电焊机电线扯住双脚，拉扯坠至地面。

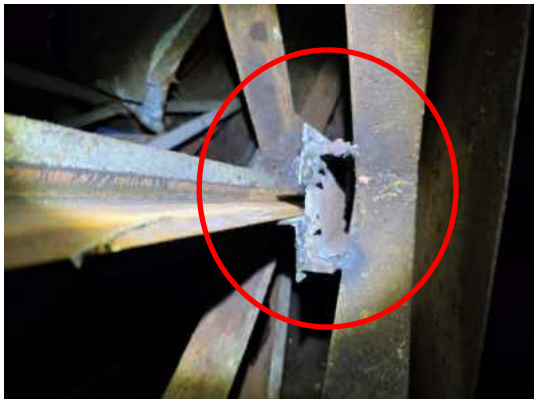
③设备两侧有新电焊的导轨卡槽（见图 8）。

④设备两侧有新的电焊电弧烧伤痕迹（见图 9）。

图 8 新电焊的导轨卡槽

图 9 新的电焊电弧烧伤痕迹

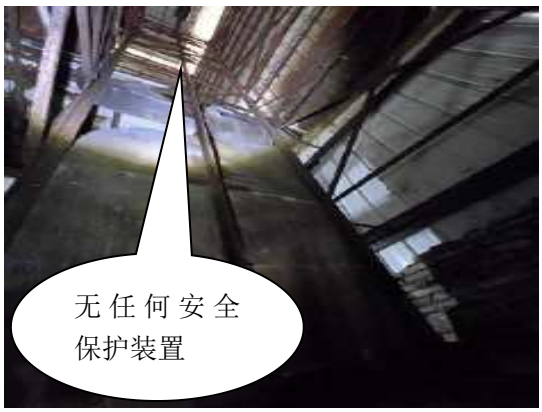
①未按标准安装停层保护装置，不符合技术规范[4]（见图 12）。

②围栏、货厢门无电气联锁装置，不符合技术规范[5]，存在安全隐患（见图 13）。

图 12　未安装停层保护装置　　图 13　围栏、货厢门无电气联锁装置

[4]《简易升降机安全规程》(GB28755-2012）第 9.2.1 条：曳引式、强制式和齿轮齿条式简易升降机应设置停层保护装置，当货厢处于除底层外的任一平层位置，且货厢门打开时，能防止货厢发生非正常滑移或坠落。

[5]《简易升降机安全规程》(GB28755-2012）第 6.1.4.1.3 条：货厢门应设电气联锁装置，在正常操作的情况下，如果有一个货厢门或多个门扇的货厢门中的任何一个门扇开着，则货厢应不能启动或继续运行。

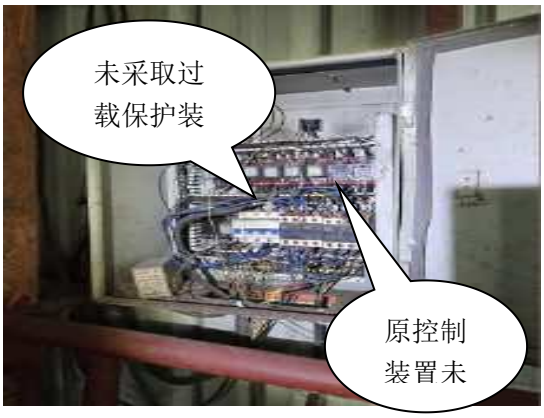
④电动葫芦电气控制元件未采取过压、过载保护装置，不符合技术规范[7]（见图 15）。

[7]《简易升降机安全规程》(GB28755-2012）第 8.1.1.2 条：“直接与电源相连的电动机应采用手动复位的自动断路器(8.1.1.3 例外)进行过载保护，该断路器应切断电动机的所有供电。”。

图 15　未采取保护装置

②电动葫芦电气控制元件未采取过压、过流、过载保护装置，当货厢被卡死时，只要操作人员未松开上升按钮电动葫芦就会一直往上拉，直到电动葫芦电机线圈烧坏或总开关

保护跳闸或钢丝绳拉断。

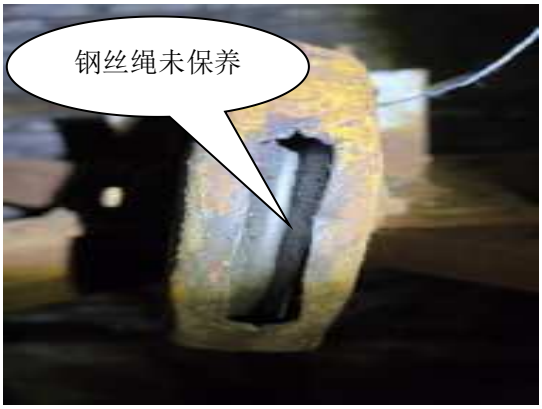
⑤电动葫芦钢丝绳未保养。

图 16　钢丝绳未保养

③电动葫芦钢丝绳长期未保养，导致钢丝绳与钢丝绳、钢丝绳与滑轮摩擦加大，从而缩短使用寿命。
