东莞道滘古艾实业有限公司扩建项目3号厂房“9·8”一般高处坠落事故调查报告

东莞市政府事故调查组

2025年2月

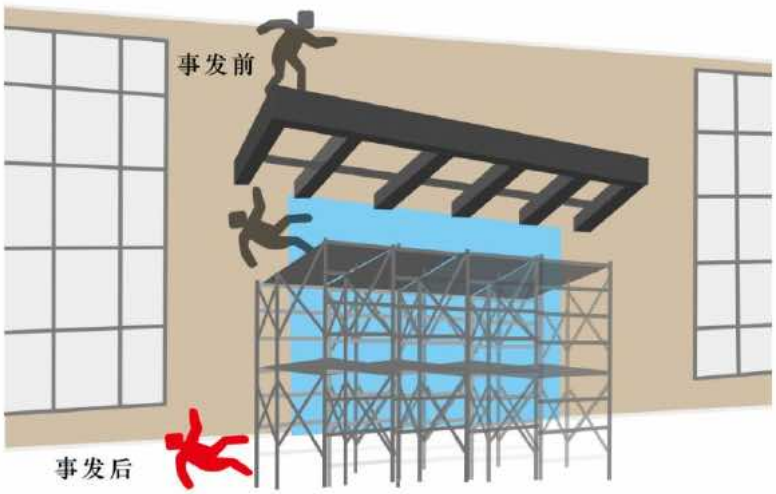
图 3 肖集华坠落示意图

[4]对首层主大门钢结构玻璃雨棚进行玻璃安装作业。肖集华、李祥、王江林三人（有佩戴安全帽）负责在大门钢结构雨棚上（离地面约 6 米高）安装玻璃，丘爱民负责运送玻璃，周恩春负责指挥。21 时 15 分许，在安装最后一块玻璃时，肖集华在撕开玻璃的胶条将玻璃安装在雨棚钢架上时，不慎踏空坠落至下方的脚手架再跌落地面（高约 6 米）。周恩春听到声音后转头看见肖集华从脚手架跌落地面，立即跑去扶着肖集华的后背和脖子，并呼喊身边工人拨打 120 叫救护车，医护人员到场后将肖集华送往东莞市人民医院救治。

肖集华安全意识淡薄，忽视作业安全，在未取得特种作业操作证（高处作业）和未正确佩戴安全带[6]的情况下违章冒险作业，不慎踏空坠落受伤。

施工人员是否取得特种作业操作证（高处作业）进行审查，安排未取得特种作业操作证（高处作业）的人员进行高处作业；未排查、消除高处作业人员未将安全带挂在可靠点上的安全隐患。

（一）沿晶公司。要深刻吸取教训，引以为戒，采取有效有力措施防止类似事故的发生。一是要从严把关高处作业审批，切实执行高处作业“五个必须”（必须培训持证上岗、必须实行作业审批、必须做好个人防护、必须落实工程措施、必须安排专人监护）。二是要进一步加强从业人员的安全培训教育，督促并教育从业人员熟悉安全操作规程，了解岗位存在的危害因素，正确佩戴劳动防护用品。三是要加强施工现场安全巡查力度，排查施工过程中存在的安全隐患，及时作出整改措施，确保施工安全。
