东莞厚街上品皮革有限公司“11·23”一般高处坠落事故调查报告

东莞市政府事故调查组

2024 年 11 月

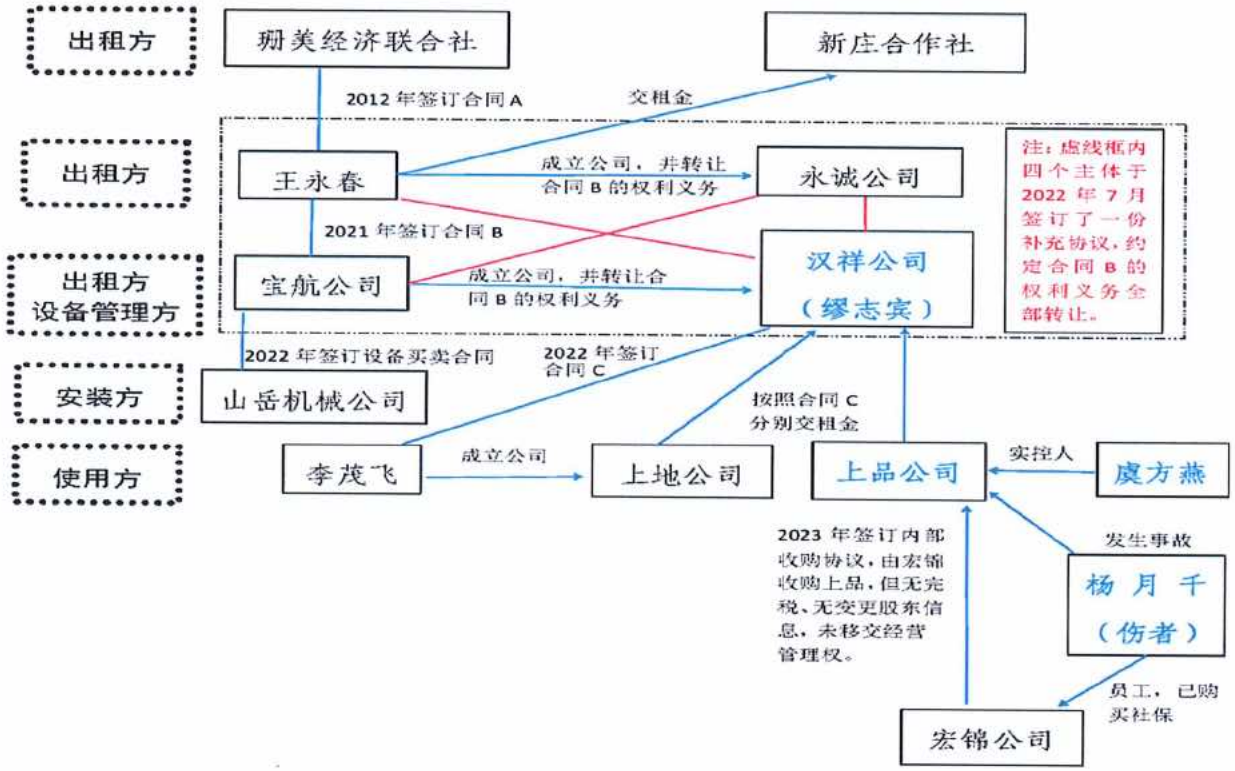
图 1 涉事单位及相关人员关系图

注：蓝字为对事故负有责任的单位和人员。

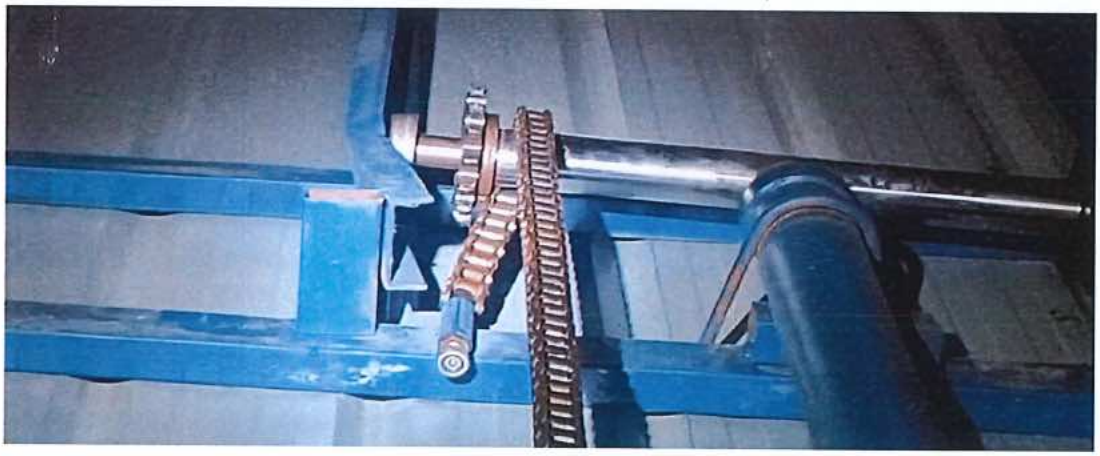
1.涉事设备安装于3层厂房建筑的井道内，每个楼层均设置有1个中分门，1楼向外开门，2、3楼向厂内开门（见图2、图3）。载货平台左右两侧由高1950mm铁板封闭，前后两侧及顶部无门和围蔽。

2.载货平台右侧有一卷皮料货物，货物长为1.45m，直径为0.2m，左侧存在明显压痕，压痕长达0.93m（见图4）。

3.1楼井道后侧护板存在内陷破损，表面存在部分可见刮痕（见图5）。载货平台与后侧墙面最小距离为15mm。

4.涉事设备左右两侧的链条均已脱离链轮，悬挂于起升油缸顶杆上。左侧起升油缸顶杆导轮槽末端存在明显弯折变形（见图6）。平台、起升油缸顶杆与链条的连接处均未见断裂。简易升降设备导向装置未脱出导轨。

5.每层层门顶部装有电气联锁开关及机械锁（见图7）。

8.除3楼外，其它楼层层门上贴有安全操作规范及安全使用标识（见图8）。

图 2　1 楼载货平台及层门

图3　3楼层门

图 4 皮料货物压痕图

图 5　1 楼井道后侧护板

图 6 左侧顶杆滑轮导槽末端已弯折变形

图 7 层门电气开关及机械锁

图 8　2 楼安全操作规范及安全标识

（一）鉴于该类升降设备缺少必要的安全保护装置，存在坠落、剪切、碰撞、撞击等伤害风险，设计上存在明显先天缺陷，建议经整改达到相关安全规范标准后方可使用；如果整改不达标，建议替换成符合相关安全规范标准的升降设备，防止和减少类似事故发生。
