东莞石碣东恒塑胶五金有限公司“8·14”一般机械伤害事故调查报告

东莞市政府事故调查组

2024年3月

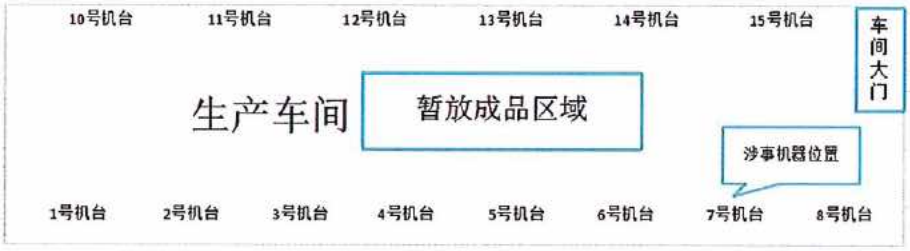
图 1 东恒公司车间情况

1.事故车间及现场情况。生产车间建筑面积为4200㎡，使用面积为1050㎡，厂房高度为5.7m，公司内设生产区、配电房、原材料仓、成品仓、仓库办公室、检测室。事故发生在车间内的7号机器。

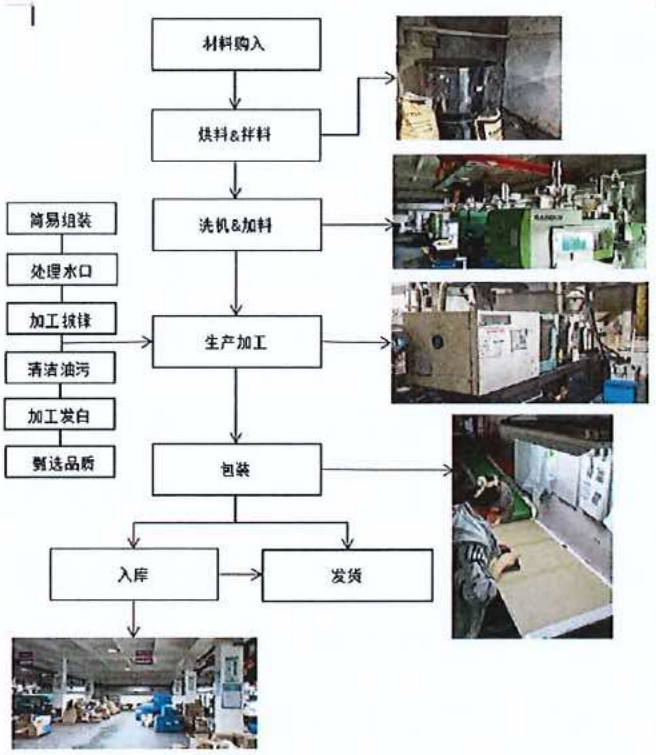
图 2 东恒公司塑胶制品生产流程图

2.**生产工艺流程**。图 2 为东恒公司的生产流程图，具体的工艺流程为：放入五金件→关闭安全门→启动注塑机→注塑机运作合模→注塑完成并冷却产品→开启安全门→取出产品→加工打包。

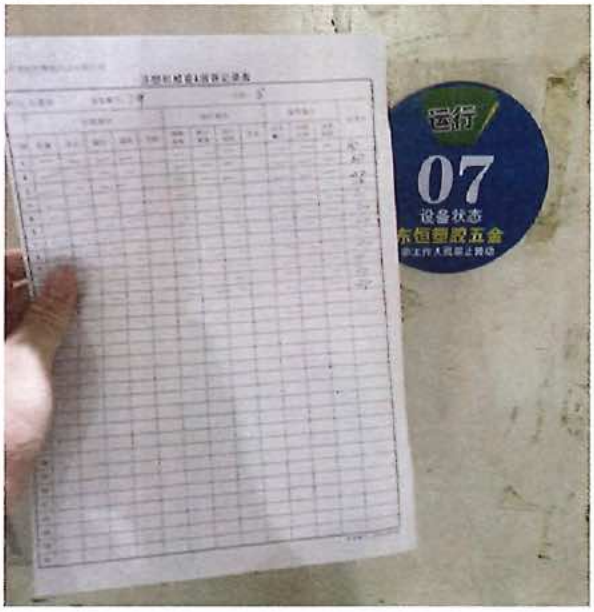
图 5 设备检查与保养记录表

2.经现场勘查，7号注塑机有张贴安全警示标志、注塑机安全风险点告知牌、《注塑机安全操作规程》《设备检查与保养记录表（8月）》。

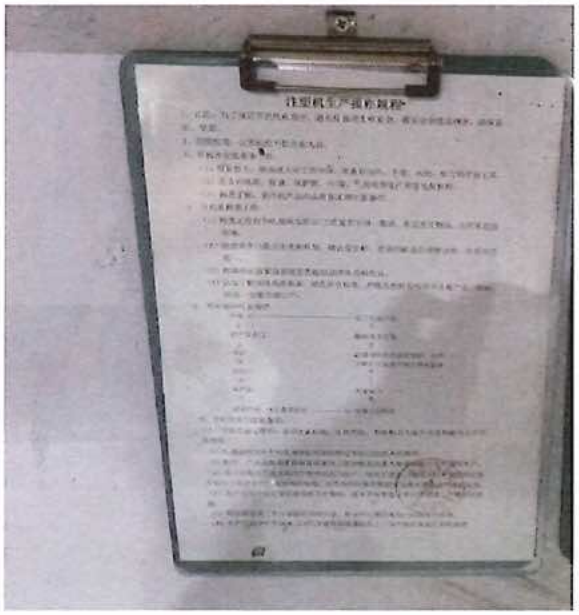
图 6 注塑机安全操作规程

4.据李星雄、叶文尧、徐美皓等人的《询问笔录》显示，事发前东恒公司对梁炜烽等从业人员开展过安全教育培训及注塑机安全操作规程的培训，但仅限于口头培训，未能提供相关培训记录。据东恒公司教育培训档案显示，企业有制定年度安全培训计划，有

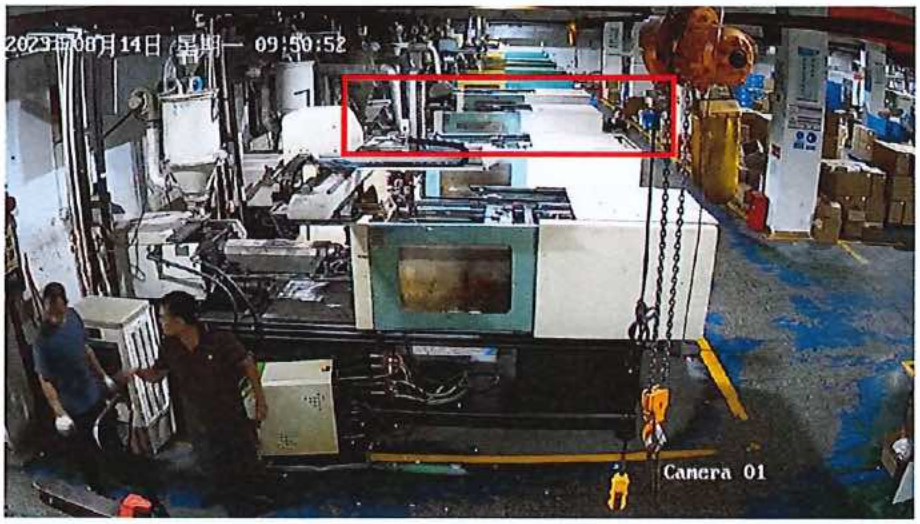
图9　7号注塑机的监控画面

5.经调取事发监控记录显示，事故发生时间为2023年8月14日9时50分左右。由于角度问题，无法观察到具体情况，图9为徐美皓发现梁炜烽倒地后第一时间呼救的监控画面。
