龙岗横岗康臣塑胶制品（深圳）有限公司“7·20”一般触电死亡事故调查报告

2024年7月20日5时35分许，位于深圳市龙岗区横岗街道四联社区信义路228工业区康臣塑胶制品（深圳）有限公司发生一起触电事故，造成1人死亡，直接经济损失159.3738万元。

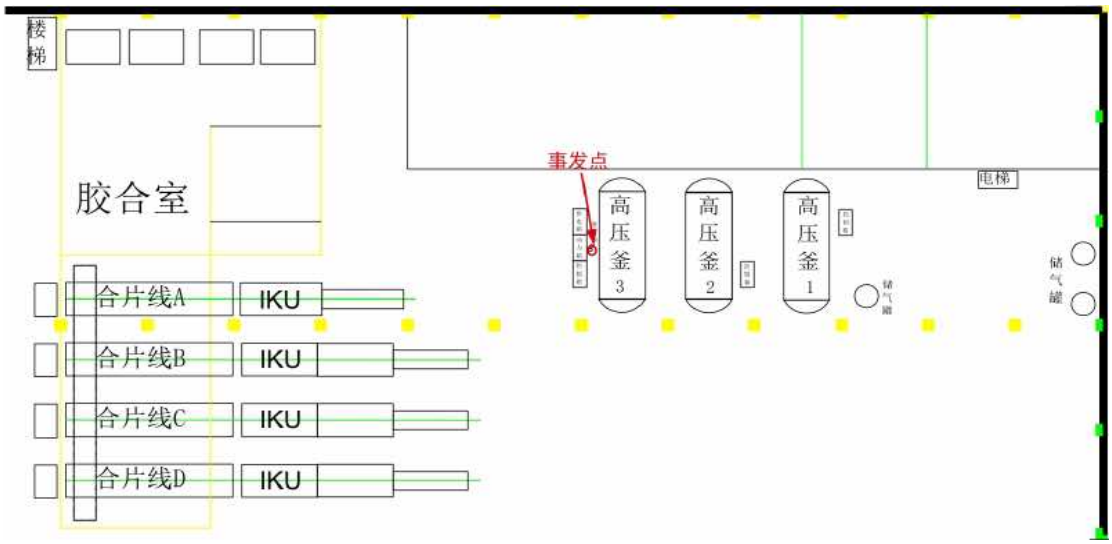
（一）涉事高压反应釜基本情况

事发地点位于228工业区信义路25号三厂胶合工序区，涉事高压反应釜又名气压釜，厂设备编号为3号，该设备为特种设备，由高压反应釜体、釜门及密封装置、风循环系统、低压柜等组成，釜体、釜门及密封装置形成压力容器，制造单位为沈阳北方容器设备有限公司，出厂编码为R15022，制造日期：2015年7月，设备类别为第一类压力容器，壳程压力1.5Mpa，容积63.9M^3，工作介质为空气，已在深圳市市场监督管理局登记备案，使用登记证编号为容2L29518。

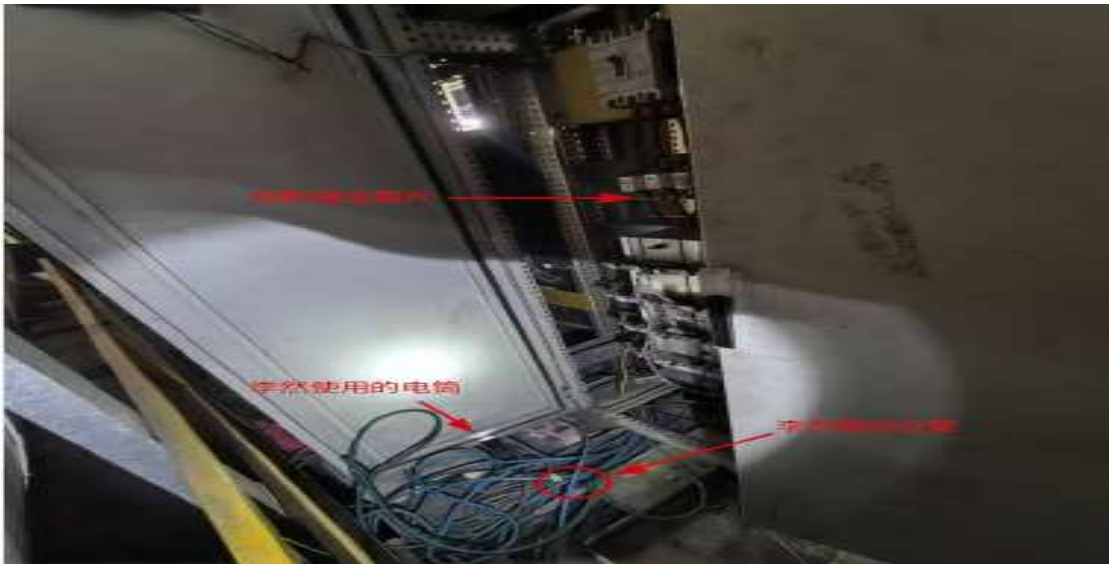
（二）3 号高压反应釜低压柜情况

涉事低压柜设置在 3 号高压反应釜一侧，低压柜与反应釜之间形成一条巷道，低压柜总长 3.05m，宽 0.60m，高 2.10m，低压柜前后共 8 扇柜门，由供电柜、动力柜、控制柜组成，低压柜柜门张贴有警示标志。

器和熔断器金属片、2 个加热固态继电器；背面装有母线排、3 个电源开关、6 个熔断器和熔断器金属片、1 个加热固态继电器，电柜底部未封闭，多条气管经动力柜底部进入控制柜与气管电磁阀连接。动力柜背面柜门已打开，动力柜熔断器金属片有放电现象，熔断器金属片距地面高度约 1.5m，动力柜背面巷道地面遗留李然使用的手电筒。

2024 年 7 月 20 日，横岗街道办委托深圳富华消防电力安全技术有限公司对事故现场进行检测，检测结论：1.低压柜构成：该组低压柜由供电柜、动力柜、控制柜组成，供电柜安装总空气开关，动力柜安装各回路均为空气开关，控制柜安装气阀及分回路空气开关，接地系统为 TN-S。经检测，低压柜金属外壳不带电。2.动力柜结构：动力柜前后装 3 个三相空气开关，共计 6 个，出线端均连接熔断器，熔断器距地面高度为 1.5 米。各回路控制开关为三相空气开关，但不具备漏电保护功能。经调查，未强制安装漏电保护装置。3.动力柜线路裸露，气管穿过动力柜并与线路交叉。4.动力柜门开启后，从上到下依次裸露带电体有：母线排、断路器、熔断器金属片、加热固态继电器。根据《低压成套开关设备和控制设备》第 1 部分：总则 GB/T 7251.1-2023，8.4.2.3 挡板或外壳，空气绝缘的带电部分应在外壳内或挡板后。外壳或挡板应提供至少 IPXXB 的防护等级。对不高于安装地面 1.6m 可触及的外壳水平顶部表面的防护等级至少应为

IPXXD。考虑到外部影响，在正常工作条件下，挡板和外壳均应可靠固定在其位置上，且有足够的稳固性和耐久性以维持要求的防护等级并适当的与带电部分隔离。未设置屏护挡板安全防护不足。

发现高压反应釜气管漏气，独自一人在低压柜背面巷道内进行气管漏气排查过程中，打开动力柜门，接近带电体右肩不慎触碰到带电熔断器金属片，身体其他部位接触到周边金属物形成回路，导致触电事故的发生。危险电流流经路径：带电熔断器金属片→李然→导电金属体→大地构成回路。

（一）康臣塑胶制品（深圳）有限公司要深刻吸取事故教训，高度重视安全生产工作。一是要建立健全安全生产责任制，明确各岗位的责任人员、责任范围和考核标准，建立相应机制，加强责任制落实情况的监督考核。二要根据本单位生产经营现状，查缺补漏，完善本单位的安全管理制度和操作规程，特别是电柜的管理，要专人专管；三要立即对生产设备进行全面的排查，加装电柜内金属带电体屏护挡板，反应釜气管和导线分开敷设，保证电柜的本质安全，确保作业人员排除故障过程中远离带电体。四要制定安全生产教育和培训计划，开展专项安全培训，根据事故暴露出来的问题，立即组织《中华人民共和国安全生产法》的学习，根据法规要求组织劳务派遣人员的安全教育培训工作，扎实提高劳务派遣人员的安全意识，强化劳务派遣人员安全技术和操作技能教育培训，保证劳务派遣人员具备必要的安全生产知识，熟悉安全生产规章制度和安全操作规程，掌握本岗位的安全操作技能。五要加强制度落实管理工作，责任分工要细化，管理人员要深入作业现场检查作业人员的作业程序和操作行为，坚决杜绝作业人员“三违”的危险行为。
