中山市小榄镇“11·26”较大窒息事故调查报告

信息来源：本网 发布日期：2022-10-26 分享

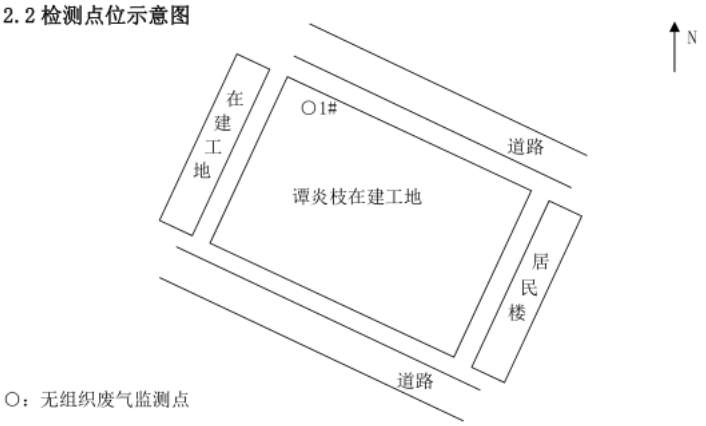
图1 事发当天气体检测点位示意图

检测，检测按照图1所示进行，检测结果如表1所示。

检测点位	检测气体	单位	检测结果	参考值	是否正常
消防水池内1号检测点	氧气	%VOL	13.4	19.5-23.5	异常
	甲烷	%VOL	$1.12x10^{-3}$	＜5	正常
	一氧化碳	mg/m^3	2.78	＜30	正常
	二氧化碳	%VOL	0.991	<0.9	异常
	硫化氢	mg/m^3	0.003	＜10	正常

1.违章进入氧气浓度不足的消防水池（有限空间）。工人陈某甲在未经安全风险辨识，未经通风、检测，未采取任何防范措施的情况下，进入封闭有限空间作业，作业空间氧气浓度不足导致1名工人陈某甲缺氧性窒息死亡。
