# 清城横荷车头村明眼塘组股份经济合作社“7·9”一般触电事故调查报告

清城区人民政府事故调查组

2025年11月17日

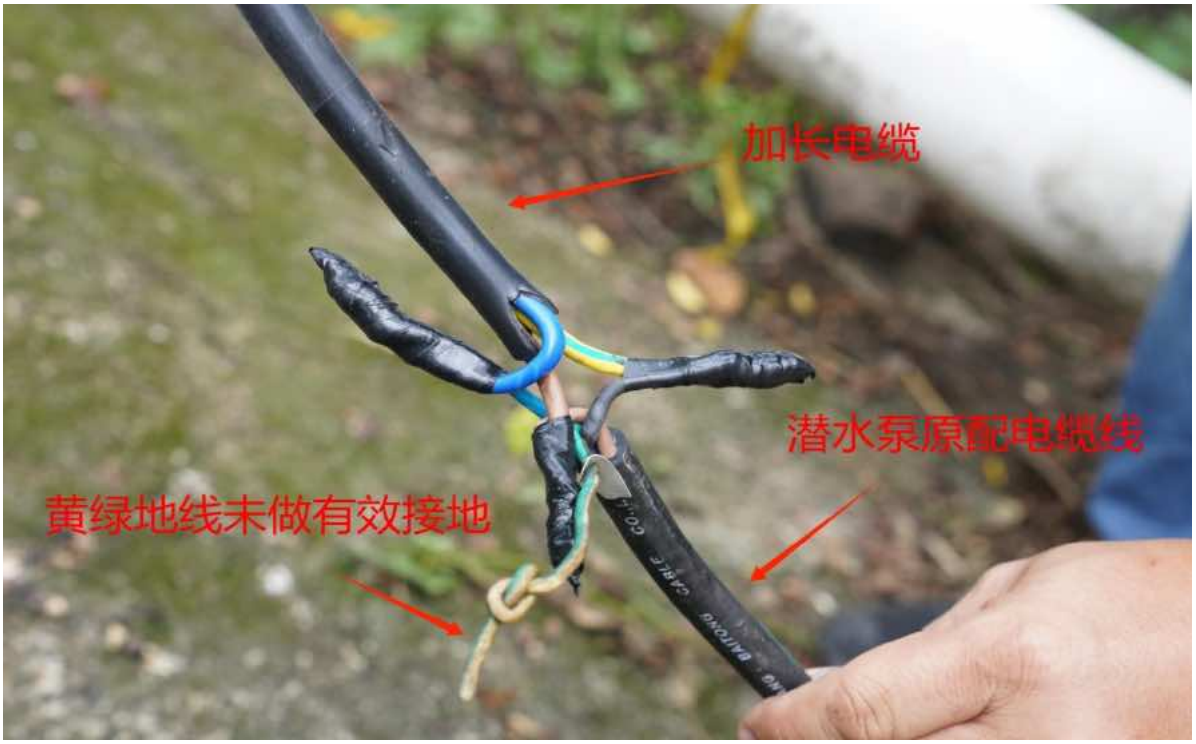
图三 涉事的潜水泵原配电缆线及加长电缆

图四 涉事的潜水泵启停控制器

图五 涉事的潜水泵启停控制器

图六 潜水泵原配电缆线及加长电缆接驳处（解开）

1.潜水泵应有可靠的接地装置，但就现场情况可见潜泵接驳方式为仅电源三相进行了接驳，潜水泵原配地线并无进行接驳，缺失接地保护，不符合《小型潜水电泵（GB/T25409-2010）》 第 4.4.6 条规定。电缆的敷设不符合《农村低压安全用电规程（DL 493-2015）》 第 4.3.1 条规定。

2.该涉事潜水泵定子绕组对机壳绝缘电阻应不低于 50MΩ。经比对，实测的打捞前后潜水泵的各相线对地线对外壳的电阻测试数据表明，不满足《小型潜水电泵（GB/T 25409—

2010）》 第 4.4.2 条规定。其中蓝色相线与外壳之间的电阻值最低，该相与潜水泵体外壳存在短接并失去绝缘，表明潜水泵在通电运行状况下，潜水泵外壳存在漏电现象。

2.启动控制器热继保护整定值 45A 过高，远超出潜水泵额定工作电流 11.1A，表明潜水泵在通电运行的状况下，过热或过流的工况下，热继保护未能正常发挥分闸功能，潜水泵在过热或过流情况下仍通电运行，极易发生故障。不符合《小型潜水电泵（GB/T 25409-2010）》第 4.4.5 条规定。

1.明眼塘电灌站电气系统的潜水泵通电运行状态下存在严重的安全问题。潜水泵蓝色相线与外壳存在短接失去绝缘的情况，通电运行状况下导致潜水泵金属外壳带电，这是导致作业人员触电的直接原因。

2.明眼塘电灌站电气系统的加长电缆与潜水泵原配电缆线不同线芯数量的接驳，致使接驳后整体电缆缺失地线保护线（PE线）的有效连接，潜水泵外壳无可靠接地线与接地装置连接，不符合《小型潜水电泵（GB/T 25409-2010）》 第 4.4.6 条规定，存在明显的安全隐患。在潜水泵通电运行状况下发生漏电时，不能安全有效发挥接地保护作用。
