清城石角广东中备铝业有限公司“10·31”一般高处坠落事故调查报告

清远市清城区人民政府调查组

2025 年 12 月

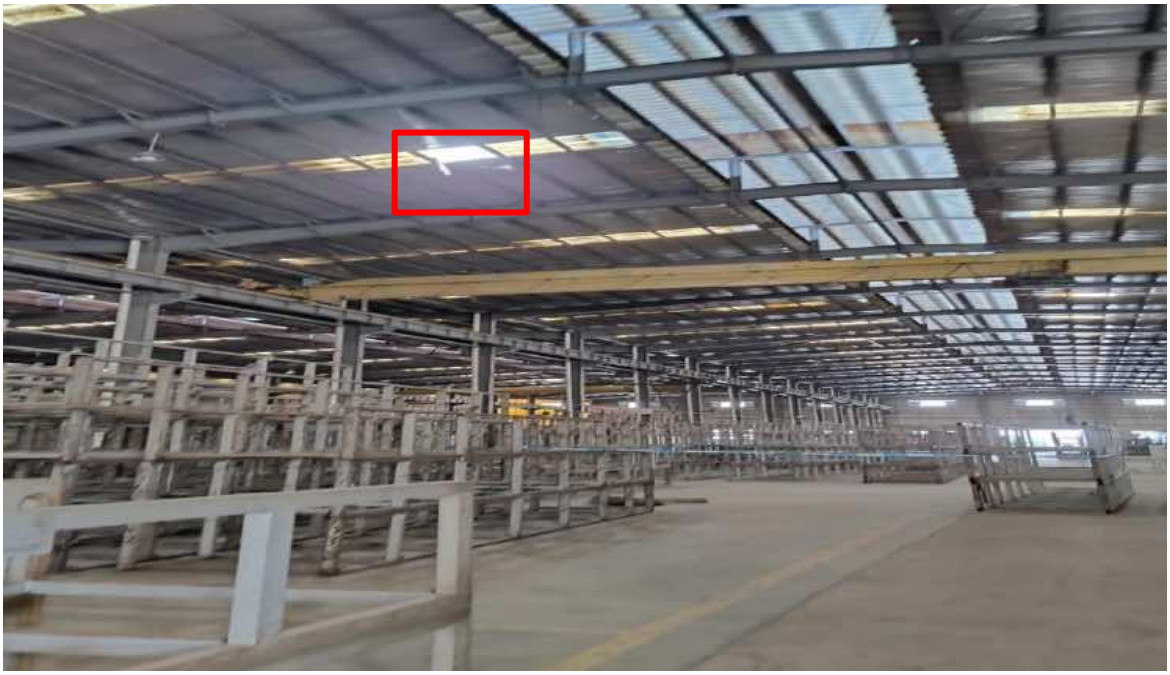
图片 5（上达氧化车间棚顶铁制梯子）

约23时20分，黄*燈、严*明沿氧化车间北面铁梯到达车间棚顶关闭光伏板电源开关。
