江汉区花楼水塔街道江汉路35号、37号“12.16”一般火灾事故调查报告

江汉区人民政府花楼水塔街道江汉路35号、37号

“12.16”火灾事调查组

2025年4月20日

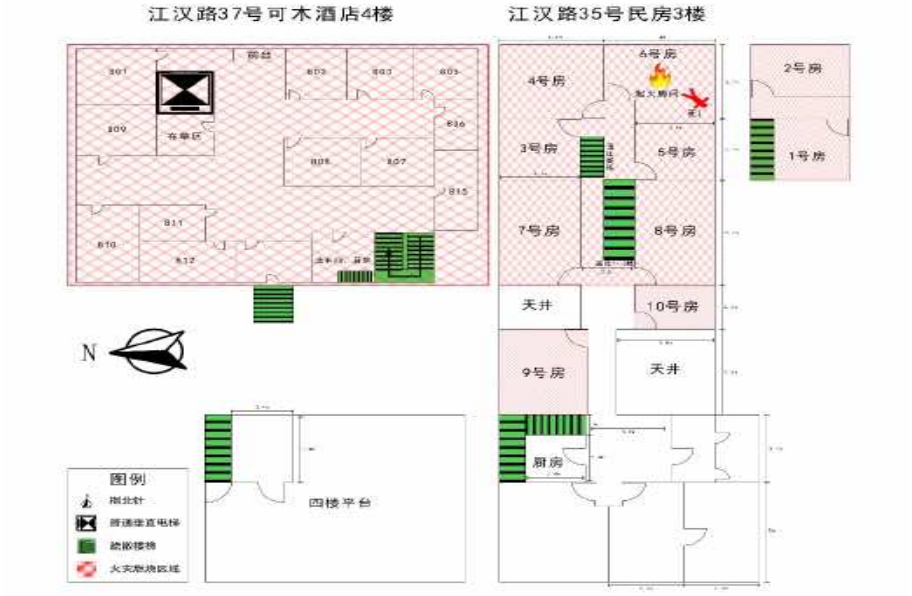
图 3 江汉路 35 号、37 号过火楼层平面图

火调人员实地勘查江汉路 37 号各楼层过火情况，其中 37 号建筑地上 1-3 层房间都没有过火痕迹，地上 4 层房间的屋顶瓦片全部掉落，木梁整体结构完好，表面碳化严重，部分木梁脱落在地面，部分房间内有家具烧毁痕迹。4 层屋顶木梁上和靠近 35 号建筑的外墙上，有明显的火势从 35 号建筑屋顶方向蔓延过来的燃烧痕迹，结合监控视频，可确认最先起火的建筑为江汉路 35 号。

勘查江汉路 35 号建筑各楼层过火情况，1 层未过火，2 层东侧顶部部分木质楼板烧穿，楼板上方碳化痕迹明显强于下方，3 层楼梯东侧房间基本烧毁，3 层东侧的屋顶全部塌落，内部家具受损严重。初步确定起火区域为江汉路 35 号建筑 3 层东侧。另结合 35 号建筑 3 层东侧临江汉路步行街有 3 个外窗墙上安装有遮雨棚，其中死者胡小牛

房间（见图 3，编号为 6 号的房间）遮雨棚完全烧毁，另两处遮雨棚完好，没有燃烧痕迹。通过查看起火时群众拍摄视频，烟气和火势最先从江汉路 35 号建筑 3 层东侧死者租住房间破窗而出，相邻房间窗户无烟火冒出，判断起火房间为死者胡小牛房间（6 号房间）。

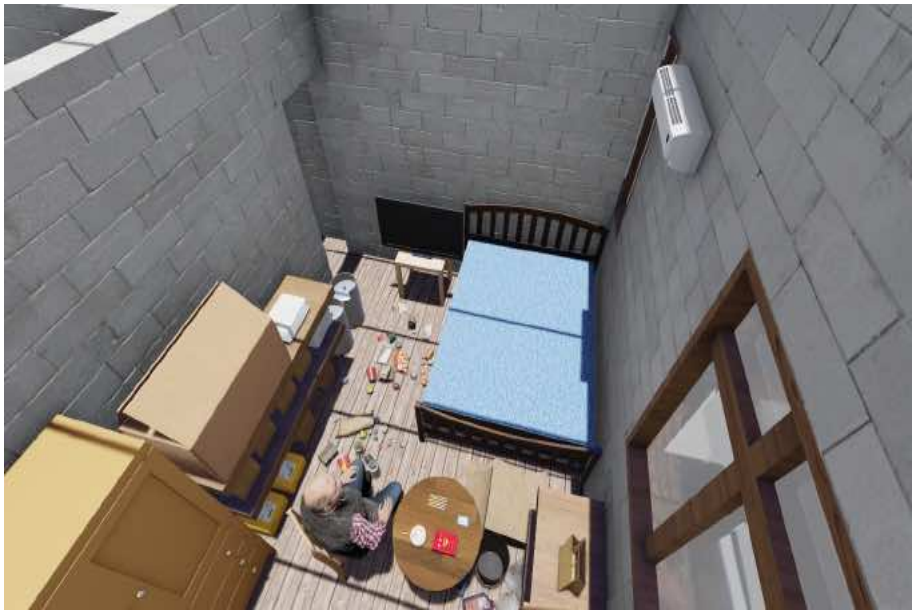
图 4 江汉路 35 号 6 号房间复原图

（1）6 号房间中心区域南侧墙面由西向东依次放置一个衣柜和一个多层储物柜。衣柜完全烧毁，燃烧产物碳化严重，整体呈北低南高斜坡状散落在地面。储物柜整体结构完好，靠近房间中心处的储物柜表面有比较严重的碳化和烟熏痕迹，靠近衣柜处的边缘有部分烧毁，碳化严重。储物柜前（距南侧砖墙 0.5 米、距西侧木质隔墙 0.7 米处）有一部旋转座椅，椅子的坐垫部位为木制材料，坐垫的底部表面有明显的龟裂痕迹，坐垫的上方表面烟熏痕迹重，没有龟裂痕迹。另据参战

的江汉路消防救援站还原灭火和搜救经过，死者胡小牛半仰躺姿势靠在该座椅处。（见图 4）

（2）墙面上呈现以衣柜底部地面为中心，形成比较明显的 V 型烟熏痕迹。通过房间内衣柜和隔板燃烧痕迹，东北角床角架、床板的燃烧痕迹，西北角进门处液化气钢瓶表面颜色变化等燃烧痕迹分析，火势均是由房间旋转座椅所在区域向周边可燃物较多方向蔓延。

综合现场勘验确认起火点为 6 号房间西南角转椅处（距南侧砖墙 1-1.3 米、距西侧木质隔墙 0.8-1.1 米处）。

结合现场勘验，综合分析认定起火原因为遗留火种（烟头）引燃周围可燃物引发火灾。
