良庆区五象大道华英苑59栋别墅“9·18” 高处坠落一般事故调查报告

发布时间：2025-12-05 09:39 来源：应急局 字体+

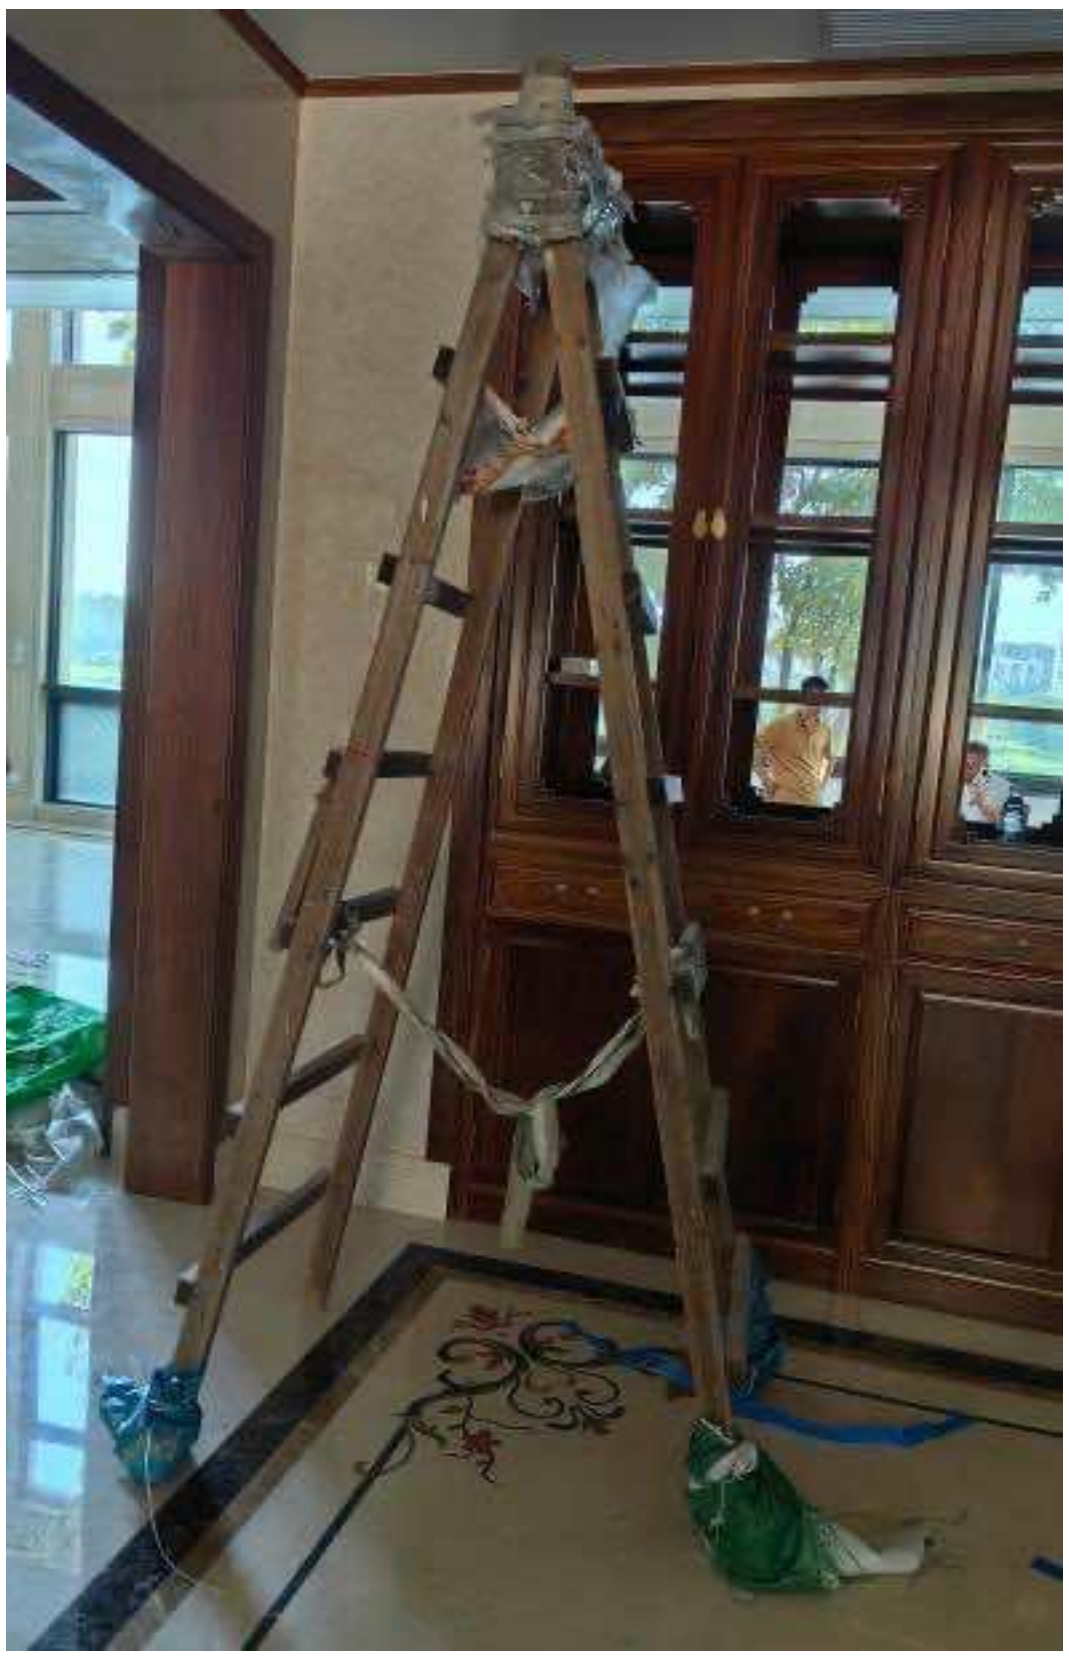
事故地点位于良庆区五象大道华英苑59栋别墅室内二楼，二楼距一楼大厅地面建筑高度为3.8米，现场使用自制木质结构人字梯，其
袋包裹，破坏梯体稳定性和防滑性能，反而增加了滑动风险。人字梯高度为2.3米、底部完全展开为1.4米。

吴安社安全意识淡薄，未正确佩戴安全帽，违反操作规程的安全规定，使用不符合安全要求的自制木质结构人字梯，不慎坠落发生
亡。

（一）广西章享智能科技有限公司要严格遵守法律、法规，严格落实企业安全生产主体责任，要加强企业安全管理力度，不断提高
水平，认真履行单位法定安全生产管理职责，要深刻剖析本次事故发生的原因，特别是管理上存在的不足，举一反三，采取切实可行的
督促承包人员严格遵守安全生产规章制度和操作规程，杜绝非法转包分包的行为，认真排查治理生产安全事故隐患，及时发现和消除生
措施，坚决遏制事故再次发生。建议将该公司这起事故涉及情况通报南宁市兴宁区应急管理局（应急委办），由属地落实监管。
