山西运城万荣里望北阳琉璃工艺厂
“10·3”较大坍塌事故调查报告

山西省政府事故调查组

2023 年 9 月

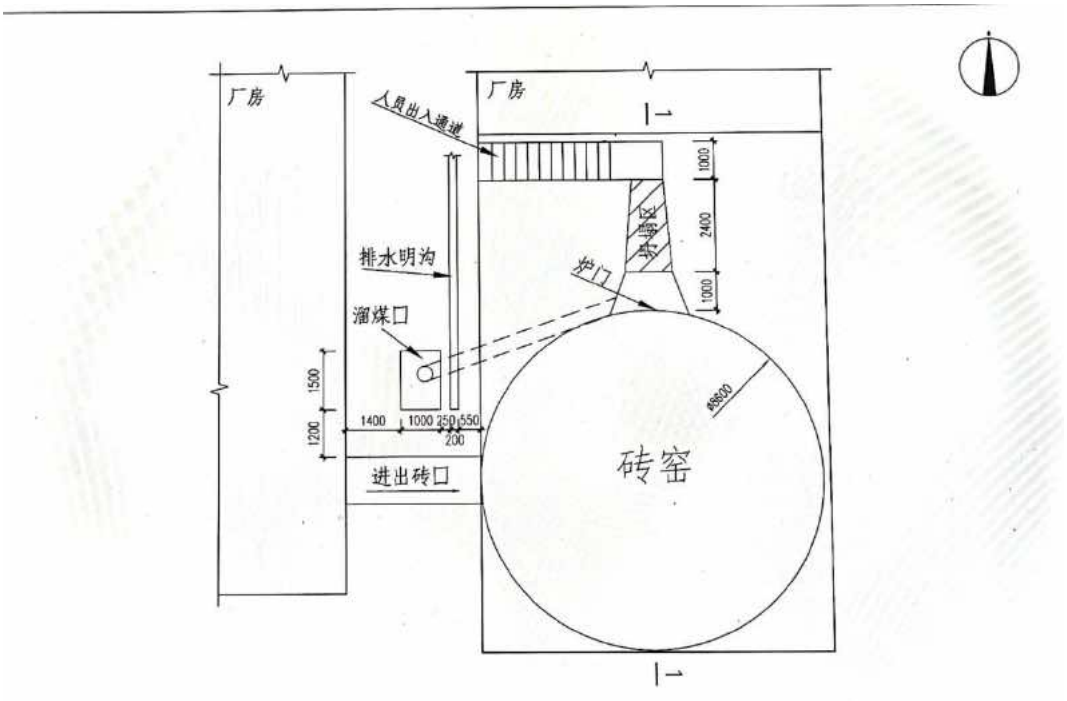
图 5 马蹄窑平面图

经勘查,马蹄窑为砖砌圆型拱顶结构,拱顶上部覆盖有黄土,窑体外径约 8.6m，窑底距拱顶高约 8.5m，其中：地上部分 3.5m,地下部分 5.0m。沿窑底向正北方向设置看火作业人员通道，通道最北端设有供人员上下的台阶，台阶宽约 1m，通道至炉门之间连接处呈喇叭口型，总长 4.4m，其中：通道最高处 1.8m,最宽处 2.0m,最窄处 0.8m；马蹄窑西侧设置有偏门，偏门为三层，总高约 6.0m,宽约 1.2m。在偏门北侧设置喂煤溜槽，溜槽直径约 0.4m。（见图 5）

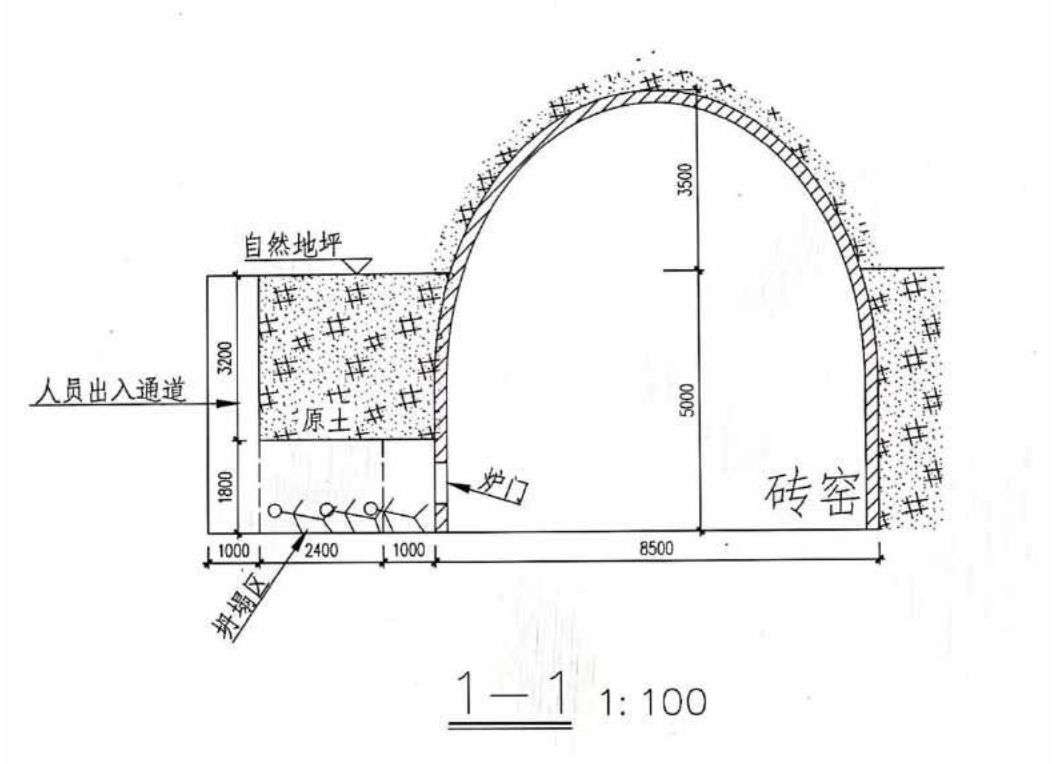
图 6　马蹄窑剖面图

坍塌处位于作业人员通道的中间位置，坍塌长度约 1.9m、宽约 2m、通道顶部距地表土层厚度约 3.9m。马蹄窑棚子的东侧围墙因救援已部分拆除，在窑底通道的东侧有一条救援时临时开挖的救援通道，该通道采用圆木和木板进行了支护。（见图 6、图 7、图 8）

1.马蹄窑作业通道砌碹使用的是普通建筑黏土砖，在砌碹以前，该作业通道已经挖好，作业通道采用先开挖后砌碹的施工方式。根据万荣县气象局提供的“里望乡 2022 年 9 月 20 日至 10 月 3 日降水情况说明”，9 月 20 日至 10 月 3 日，里望乡总降水量为 79.7mm，全部集中在 10 月 1 日-10 月 3 日，由于厂区没有完善的排水通道，导致马蹄窑西侧通道内产生大量积水，一部分雨水会从地表缝隙渗入土层内，一部分雨水通过加煤坑盖板边上的缝隙渗入马蹄窑作业通道内，施工现场属于湿陷性黄土地质，雨水渗入后，会使土质中的含水量增加，导致土质粘聚力降低，土层结构失稳，通道拱顶支撑力不足，加上 10 月 3 日在砌碹作业的扰动影响，最终导致作业通道坍塌，是事故发生的直接原因。
