奉贤金汇中飞明珠通用航空有限公司
“7·24”一般高处坠落事故调查报告

奉贤区人民政府事故调查组

2026 年 9 月 14 日

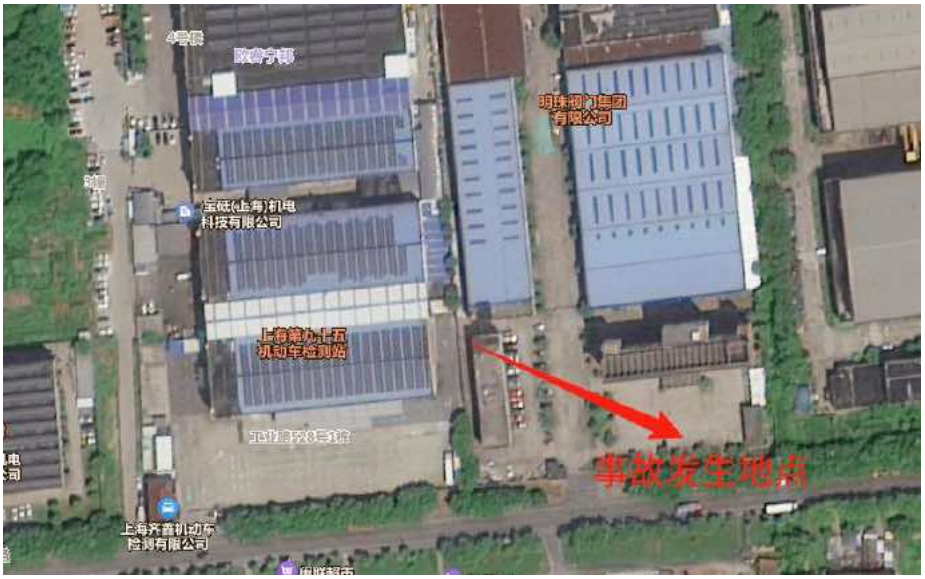
图 1 事发位置

旗帜更换工作翁曾彦未参与。陆妙根前往旗杆处，将一面旗帜更换完毕后发现中间旗杆的升降绳已经断裂，无法更换上面的旗帜，便将这一情况告知了前台黄梦娇，黄梦娇遂在翁曾彦的授意下又联系了明珠公司车间文员王晶，王晶告知明珠公司叉车工谢伯华和普工严平华帮助更换旗帜，随后谢伯华驾驶叉车前往旗杆处，发现无法使用叉车更换升降绳，于是谢伯华用叉车将移动式液压升降台运至事发作业现场。完成车辆支撑后，严平华站上液压升降台的工作台，自行操控工作台上升后作业，9 时 14 分许，液压升降台向北倾斜，严平华继续操控工作台上升，液压升降台重心不稳向北倒下，严平华被倒地的液压升降台甩至地面，本起事故发生。（图 1）。
