光明区光明街道东周社区“10·12”亡人事故调查报告

日期：2020年 01月 08日 信息来源： 光明区 字号：

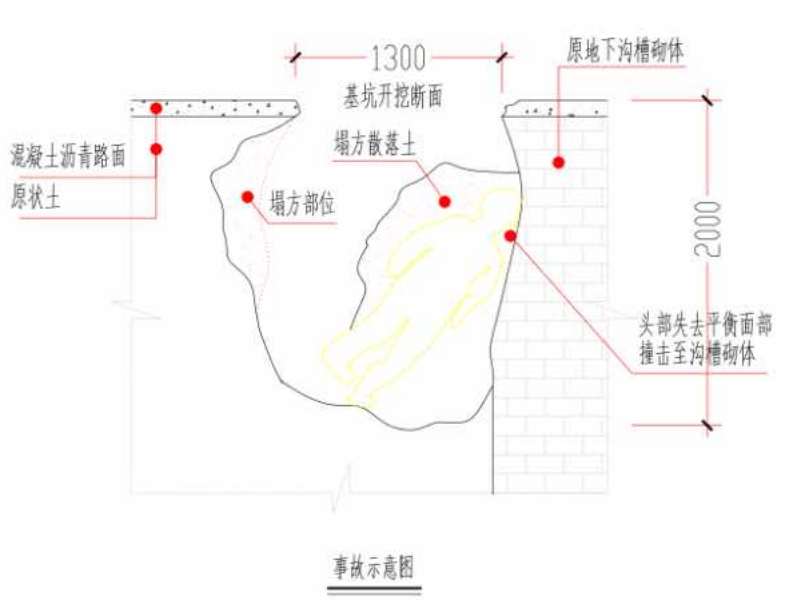
图1 事故示意图

2019年10月12日9时30分左右，在光明区光明街道办事处城中村排水管网接驳改造工程EPC项目东周社区木墩旧村停车场施工作
圳市旭翔建设工程有限公司员工游某彬下到刚开挖尚未做支护措施的沟槽进行土方清理作业时，因沟槽发生局部土方坍塌，致使游某
下被压倒失去平衡，头部撞击到地下沟槽砌体受伤（见图1、图2）。事发后，游某彬被送往医院，经抢救无效死亡。

1、事故现场开挖的沟槽深度约为2m、长约5m、宽度约1.3m，沟槽内土质为松散泥沙、黄泥土块及砖块瓦砾等建筑垃圾回填土槽开挖未采取放坡、支护措施，违反施工单位制定的《沟槽开挖专项施工方案》中“（3）当沟槽开挖深度1.0m<H<1.5m时，采用挖。（4）当沟槽开挖深度H>1.5m或放坡条件受限（开挖面不够、沟槽土质为淤泥及流沙等软土层）时，采用支护开挖”的相关规定

2、事故沟槽一侧上端边缘堆放有已开挖的土方，违反了施工单位制定的《施工组织设计》中关于“挖出的土方不得坑边堆放”的定。

2、挖出的土方堆放在事故沟槽上端未及时清运，槽壁堆载，影响土体稳定性，存在事故隐患。

3、加大对作业现场的安全隐患排查力度,全面排查各施工作业点是否严格按照审批的专项施工方案进行施工，加强沟槽支护、渣
临时用电、临边防护、地下管线保护等安全管理重点隐患排查，对查处的隐患及时整改，严防生产安全事故再次发生。
