南山西丽同乐路垃圾分拣场地“6·11”一般车辆伤害事故调查报告

2023年6月11日21时7分许，在西丽街道同乐路垃圾分拣场地内，一名垃圾分拣工人被挖掘机撞倒，事故造成1人死亡，直接经济损失约106万元人民币。

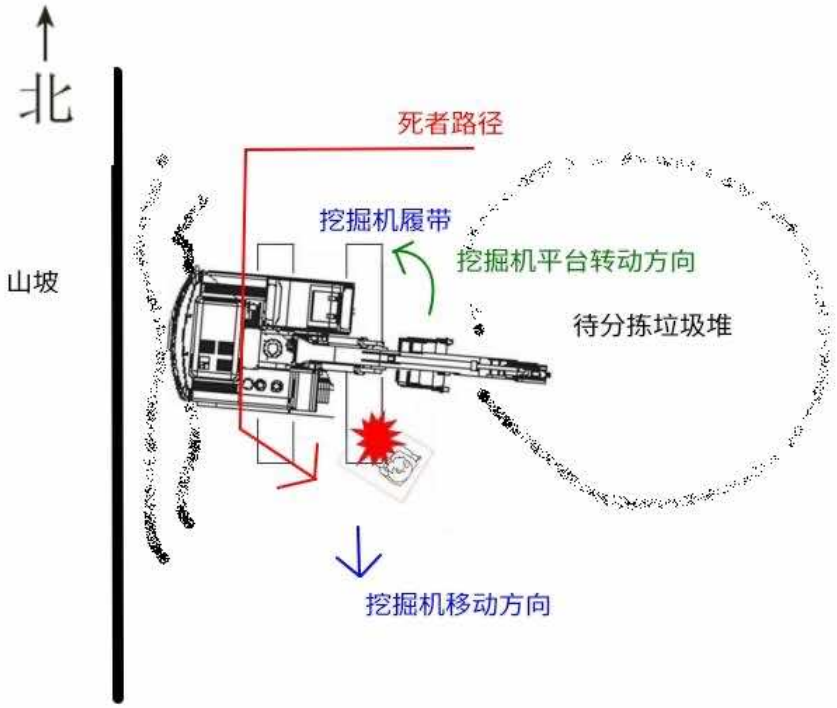
图 8 方位平面示意图

6.视频监控可见事发位置与经过。（图 7、图 8）

据视频监控与调查分析，2023 年 6 月 11 日下午，金阳盛公司垃圾清运车司机李某星将南头街道市政道路上的可回收垃圾、废旧家具、废弃零星建筑垃圾等装满车后，在金阳盛公司南头街道清扫保洁项目管理人员刘某英的安排下，于当日 19 时许将车开至事发地点后下班离开。当日 21 时许，金阳盛公司现场管理人员石某林、垃圾分拣工人李某明、翁某友和万兴达公司挖掘机司机龙某旺等人在刘某英的安排下到达事发地点开展垃圾分拣工作。21 时 7 分，挖掘机车辆靠西侧山坡边停放，车头朝南，龙某旺从挖掘机东侧上车进入驾驶室，随后翁某友从挖掘机北侧向西到山坡边，翻越过地上的废弃垃圾往南，再站到挖掘机右侧履带上南行（司机视野盲区），此时挖掘机回转平台逆时针旋转。21 时 7 分 51 秒，翁某友从挖掘机履带往挖掘机南侧地面跳下，同时挖掘机往前（南）移动，挖掘机回转平台逆时针继续旋转[2]，翁某友被向前移动的挖掘机压倒，此时挖掘机司机龙某旺并未发现异常。21 时 7 分 57 秒，挖掘机停止移动，龙某旺协同李某明等工人将垃圾分拣装车。21 时 24 分，李某明发现翁某友不见了，便开始在场地内寻找，发现翁某友上半身左半边被压在挖掘机履带下，李某明立即叫停挖掘机作业，向现场门卫报告了情况。石某林等人接报后立即前去查看，发现翁某友已无生命迹象，便向上级报告。

2.司机龙某旺无证违章操作挖掘机，在操作挖掘机行走的同时进行回转操作，致使翁某友被压在挖掘机履带下，长达 17 分钟未被发现。
