南山粤海“11·20”一般车辆伤害事故调查报告

2023年11月20日12时37分许，在深圳湾文化广场（深圳创意设计馆和深圳科技生活馆）项目发生一起一般车辆伤害事故，深圳市利安通物流有限公司一司机驾驶混凝土搅拌车前进时撞倒一名工人，事故造成1人死亡，直接经济损失约160万元人民币。

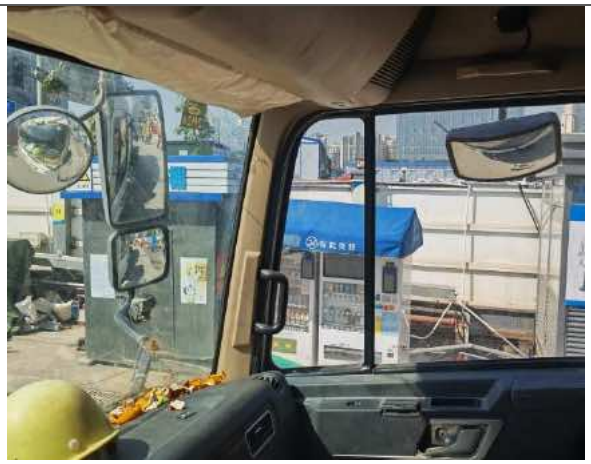
图 1 事发位置

1.事故地点位于深圳湾文化广场（深圳创意设计馆和深圳科技生活馆）施工总承包工程项目施工现场西侧 2#门与 3#门之间的行车通道处（图 1），车牌号为粤 BKR248 的涉事混凝土搅拌车停放在现场（图 2）。

据调查分析，事发当天 12 时 10 分许，利安通物流公司司机许某康驾驶粤 BKR248 混凝土搅拌车由深圳湾文化广场工地 3#门进入工地，混凝土搅拌车过磅称重后许某康将车辆停放在 2#门处的卸料作业位置，开始将车上的混凝土卸至作业位置处的混凝土泵车里。12 时 37 分许，在完成卸料作业后，许某康准备开车驶离现场，此时湖北妙润公司的普工梁某（死者）由 2#门进入卸料作业现场，向 3#门方向前行，同一时间许某康启动混凝土搅拌车向前行驶，梁某在车辆右侧与混凝土搅拌车同向并行。在梁某准备横穿行车通道进入项目施工作业通道时，被混凝土搅拌车撞倒并

卷入车底遭车轮碾压。许某康发现车辆异常抖动后，随即下车查看，发现梁某被压在混凝土搅拌车后桥右前轮前方。许某康马上拨打了120电话，随后梁某被送至南山医院救治，最终经抢救无效死亡。

许某康在驾驶混凝土搅拌车起步时，未通过后视镜、补盲镜观察混凝土搅拌车四周情况，也未注意盲区报警器的报警信号，未发现梁某正在混凝土搅拌车前方横穿通过，未做到停车让行，导致梁某被混凝土搅拌车撞倒，随后被卷入车底遭碾压死亡。

梁某安全意识淡薄，横穿行车通道时未注意涉事混凝土搅拌车盲区警报器发出的警示，从混凝土搅拌车车头经过时被撞倒并

（二）中建科工公司要严格按照安全生产相关法律法规要求，强化施工现场的安全巡查，加强对劳务分包人员的管理，加强对项目工人的交通安全宣传教育，加强对施工现场的车辆引导，优化施工现场车辆管理，在施工现场实施人车分流等安全措施，严防类似事故再次发生。
