蛇口街道枫叶望海公馆“9.19”一般高处坠落事故调查报告

时间：2019-11-19 来源：南山区应急管理局

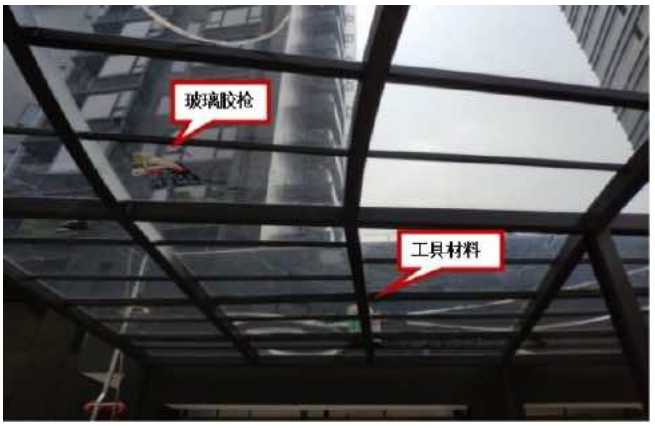
事故发生的区域位于枫叶望海公馆B栋6楼车道雨棚上方，雨棚上方留有玻璃胶枪和玻璃胶等工具材料，车道雨棚长约30米，宽为9.2米。死者从6楼车道雨棚上方坠落至1楼地面，坠落高度约21米。（如图一、图二、图三）

胡某云安全意识淡薄，在雨棚上方临边作业时，没有系挂安全带，导致其本人高坠死亡。

（一）鑫宏源公司：1.要严格按照安全生产相关法律法规和中央、省、市、区各级领导对安全生产工作的要求，进一步落实安全生产主体责任；2.按照“四不放过”的原则，对公司的安全生产管理工作进行一次全面的整治，认真吸取这次事故的教训，举一反三，认真开展事故警示教育活动，梳理完善相关安全生产管理制度和安全操作规程，加强对员工的安全生产教育培训和安全技术交底，加强对作业现场的安全管理。

（二）绿奥公司作为总包单位，要严格按照安全生产相关法律法规和中央、省、市、区各级领导对安全生产工作的要求，进一步落实安全生产主体责任，必须坚持“安全第一、预防为准”的方针，加强对分包单位的统一协调管理，加强对分包单位员工的安全生产教育培训和安全技术交底。
