粤海街道北海粤宴酒家消防工程“7.10”一般触电事故调查报告

时间：2021-10-20 来源：南山区应急管理局

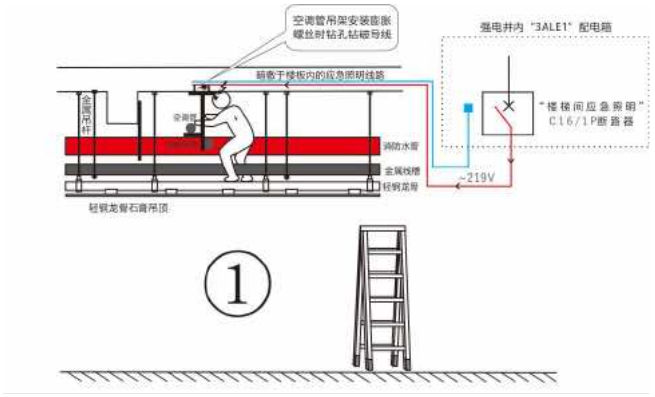
图4：交流电压表测量

3.对可能经过3楼楼板应急照明电源及其它供电线路全面恢复供电的情况下，用非接触式智能万用表检测，发现“工”字形角铁支架明显带电，用交流电压表测量带电“工”字形角铁支架，对其它不带电的金属导体交流电压217V。(图4、图5)

1.前期北海粤宴酒家装修时，装修工人在安装空调设备附件“工”字形角铁支架时，钻破暗敷设于楼板内“楼梯间应急照明”带电导线，当爆炸螺丝接触到带电破损导线，致使整条金属“工”字形角铁支架带电。

2.肖某光安全意识淡薄，对狭小空间的危险性认识不足，冒险进入天花板夹层内进行消防烟感安装作业，其身体触及带电金属“工”字形角铁支架，身体其他部位同时触及邻近不带电的金属管道或其它金属物，形成交流217V电位差（构成回路）。
