沈阳诚润房屋拆除工程有限公司“12•22”一般高处坠落事故调查报告

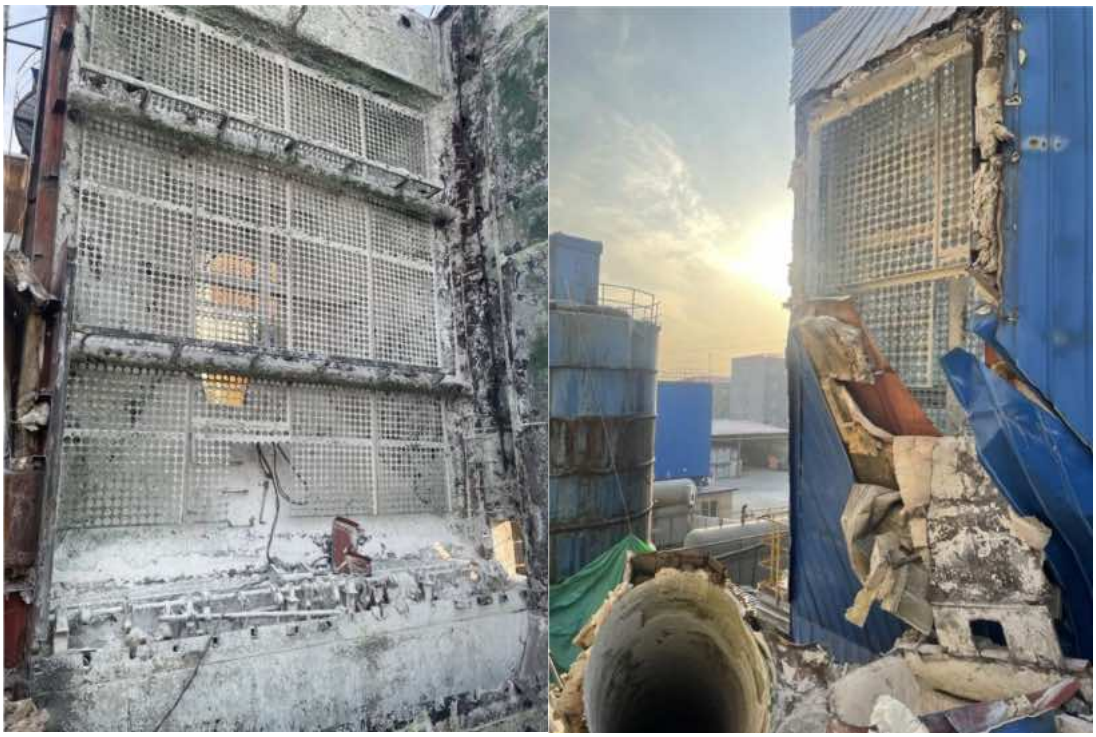
2022 年 12 月 22 日午饭后，现场作业工人开始拆除脱硫塔至除尘器之间的管道，该管道需两头切割吊装落地，为防止切割这段管道时出现掉落，尹某财安排工人用吊车把最上面横着那段管道用绳索吊住，吊车司机按要求起钩起到三吨半的力量。现场进行管道切割作业 3 名工人，王某顺和郑某亮负责切割脱硫塔和管道连接处，张某兵负责切割除尘设备和管道下部连接处。

2#环保设备未拆除前脱硫塔至除尘器管道（红色框内）
