光明新湖光明中心区05-14地块初级中学（暂定名）建设工程项目“4·11”一般起重伤害事故调查报告

光明区政府事故调查组

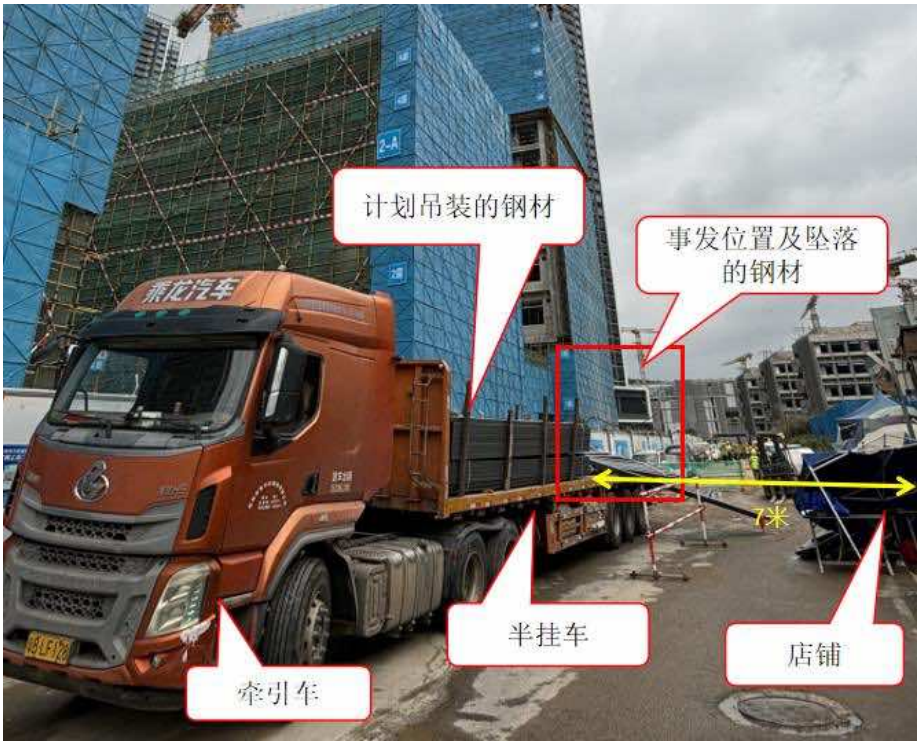
事发位置位于光明区新湖街道光明中心区05-14地块初级中学（暂定名）建设工程项目工地入口旁东侧围挡外停靠的货车车尾。项目工地入口旁东侧围挡外停靠的货车是由牵引车和平板式半挂车组成的，平板式半挂车长13米，宽2.55米，货车车头向南，车尾向北，车上堆放计划吊装的钢材和事发时坠落的钢材，货车北侧距离项目工地东侧围挡2米，货车南侧距离小店铺7米。该货车停放在工程项目工地入口东侧。货车半挂车内有7捆绑好的方形钢材整齐的堆放在半挂车车头位置，每捆钢材分别用两个绑带捆扎；车尾有数条因为绑扎带被砸坏而散乱放置的方形钢材，部分方形钢材斜挂在半挂车一侧。见图2、图3、图4、图5。

货车车身长 13 米，宽 2.55 米，整个半挂车左侧车身有弯曲变形痕迹，车尾左侧车角已有严重变形，后尾的车尾架及车身下面的支撑架已变形弯曲。见图 6、图 7。

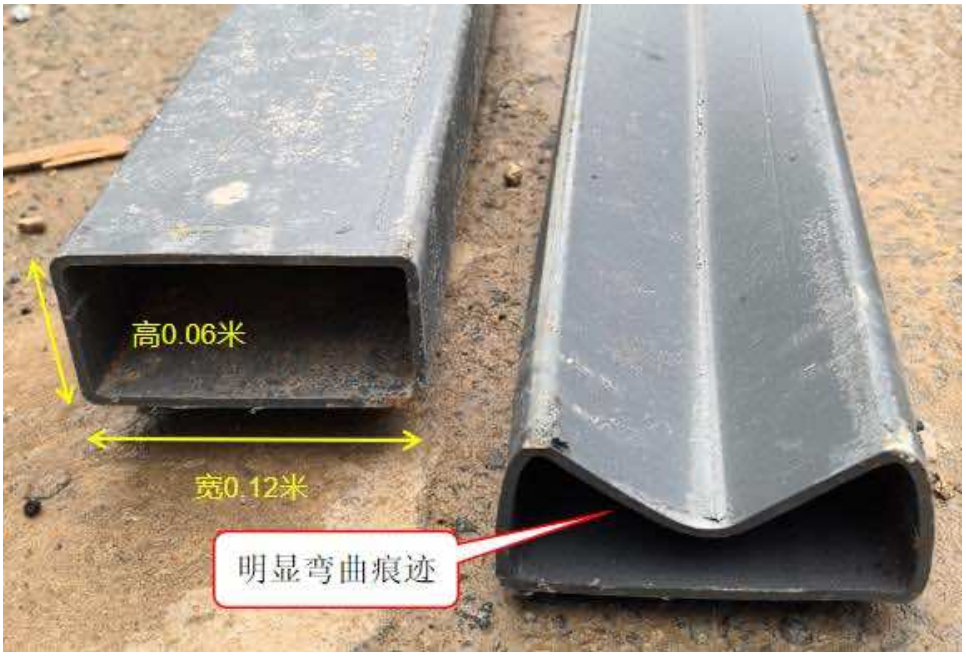
货车旁地面摆放着事发后清理现场时整理的散乱方形钢材，部分坠落下来的方形钢材一端有明显撞击留下弯曲的痕迹；涉事每捆方形钢材有 31 根，每根方形钢材长 6 米，宽 0.12 米，高 0.06 米，约重 65 千克。见图 8、9、10。
