高明荷城佛山市高明区***服务部“11·26”一般生产安全事故调查报告

2023年11月26日下午3时许，位于高明区荷城街道下良村工业区的佛山市高明区***服务部内发生一起蒸汽发生器爆炸事故，造成1人死亡，直接经济损失约人民币140万元。

经调查认定，高明荷城佛山市高明区***服务部“11·26”事故是一起因工作人员操作不当，导致蒸汽发生器爆炸的一般生产安全责任事故。

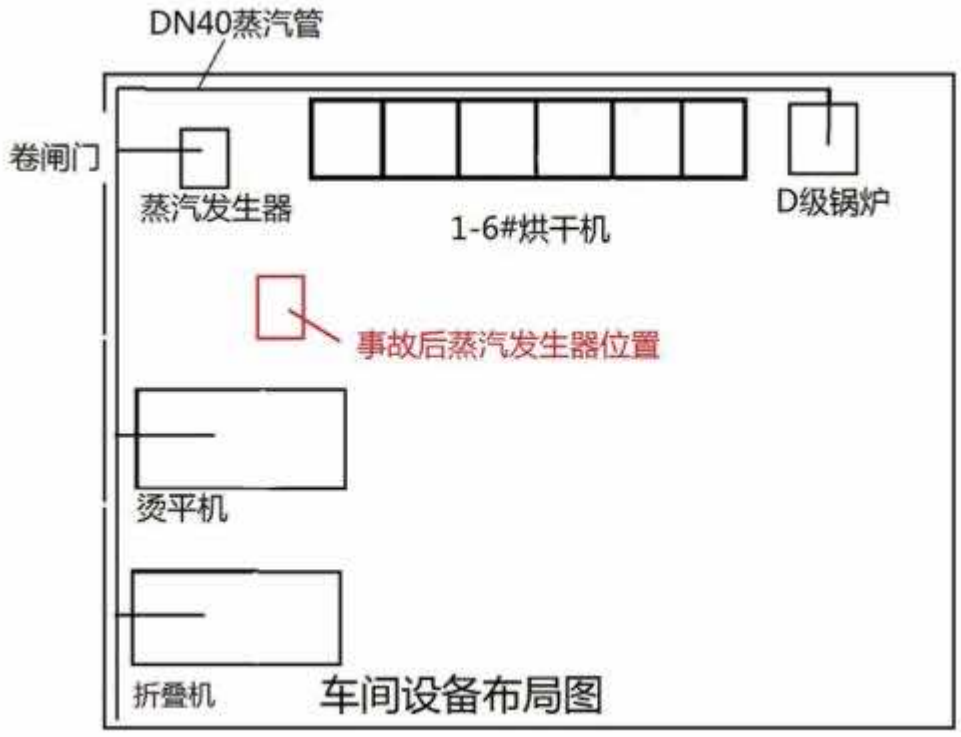
图 1 车间内设备布置示图

图 2 蒸汽发生器位置
