辽宁瀚达建设工程有限公司“7·28”一般厂（场）内车辆致害生产安全事故调查报告

岫岩满族自治县生产安全事故调查组

2026年9月

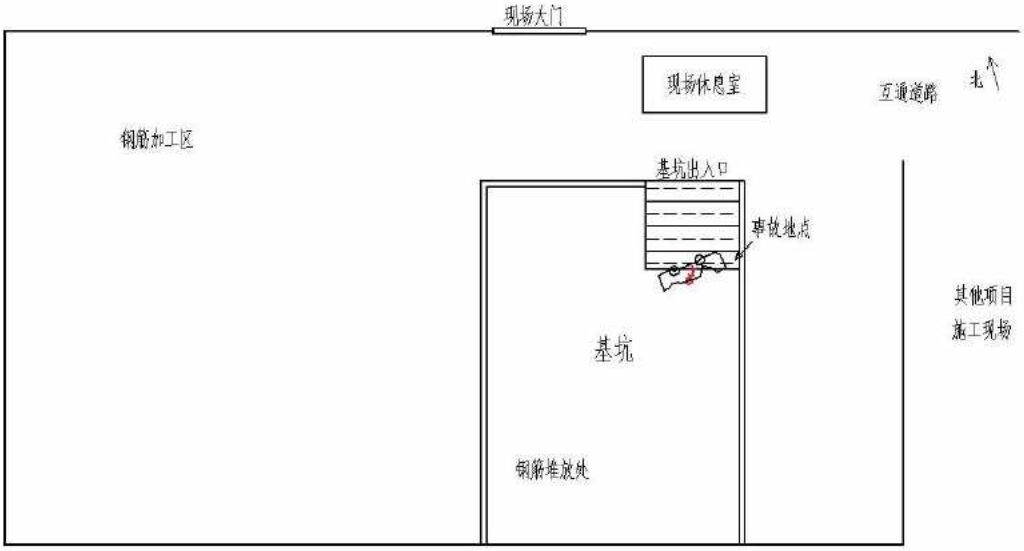
14 时左右，孙*驾驶卸完钢筋的小铲车返程，姜*春和刘*国在车后跟随小铲车往回走。小铲车行驶至基坑出入口上坡处，孙*趴在方向盘上、小铲车失控下滑，滑到坡底时小铲车发生侧翻将孙*压在车下（详见图三、图四、图五）。

经现场勘查、查阅资料和人员询问确认，事故直接原因为钢筋工孙*超出钢筋工岗位职责，违规驾驶其他施工现场内无铭牌、无驾驶室及安全带的小铲车，小铲车上坡时失控下滑，导致小铲车侧翻，孙*被挤压致死。
