巴彦淖尔乌拉特后旗内蒙古金猫炭材料有限公司“6·15”一般中毒事故调查报告

巴彦淖尔市人民政府事故调查组

2026年8月

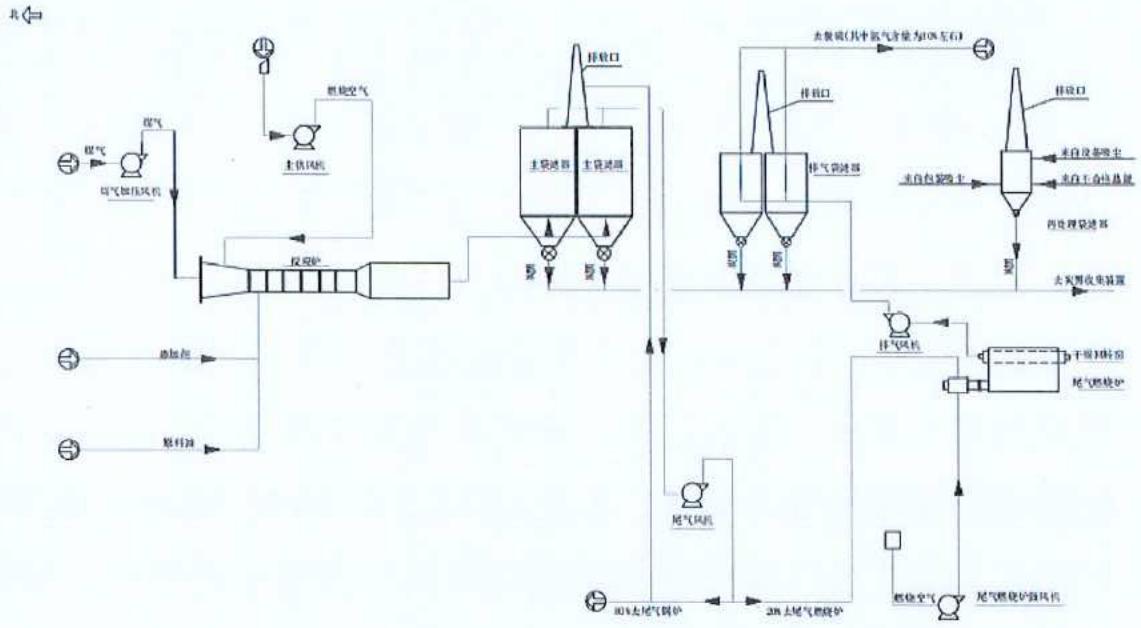
图1 事故装置工艺流程简图

1. 来自厂外的煤气经风机加压后喷入反应炉的燃烧室，与经空气预热器预热到950℃的空气在反应炉燃烧段混合、燃烧，产生约2000℃的高温燃烧气流。原料油经油泵送至预热器，预热到约250℃后喷入反应炉，与高温燃烧气流混合，迅速裂解，生成炭黑烟气。炭黑烟气经空气预热器、余热换热器后，在主袋滤器进行收集。

2. 主袋滤器排出的尾气经风机加压至4～6kPa后，其中约20%左右的尾气送给尾气燃烧炉燃烧作为干燥机热源，其余约

80%的尾气送至动力厂余气余热利用项目炭黑尾气锅炉装置进行燃烧，废气经废气脱硫风机送入尾气锅炉去 SCR 脱硝、脱硫处理系统，达标后排放。

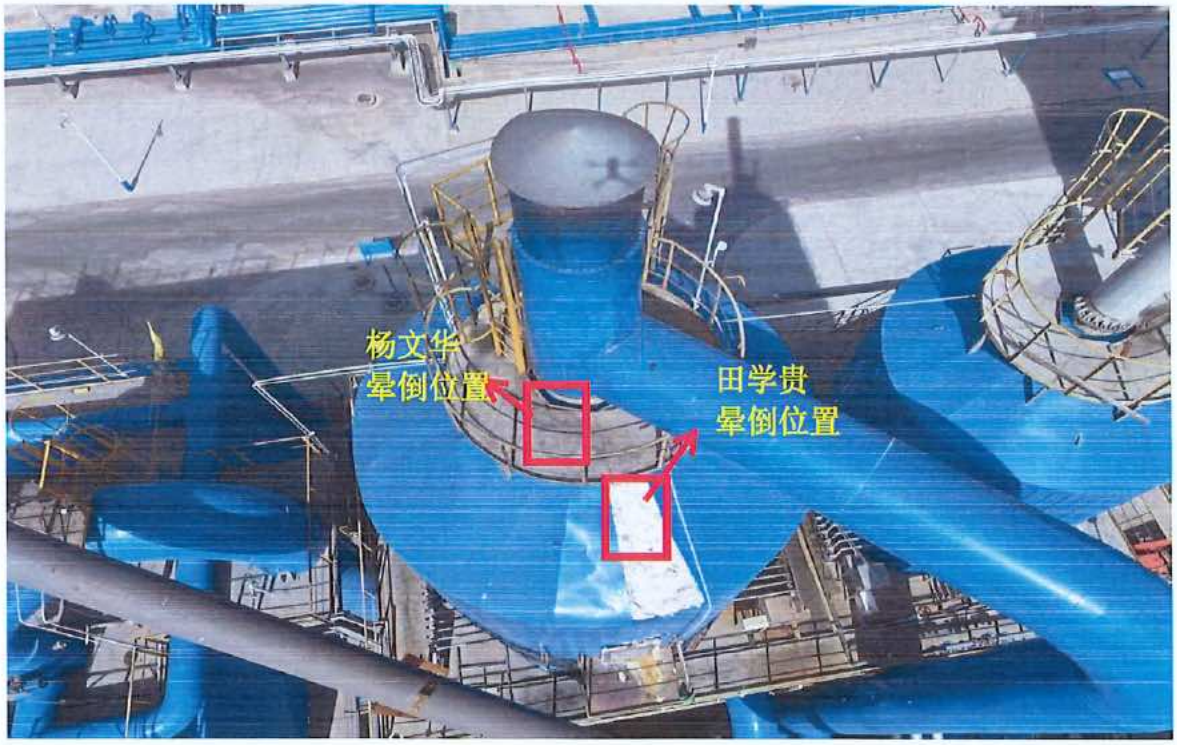
图 3 事故现场图片

6 月 15 日上午 7 时 16 分许，田学贵、杨文华未向金猫公司报备、未办理作业票，登上炭黑厂排气袋滤器二层平台进行保温修复前准备工作；7 时 29 分，田学贵佩戴安全绳和安全带下到排气袋滤器二层平台外西侧保温破损处，7 时 31 分 2 人配合开始修复工作；7 时 49 分，田学贵晕倒在排气袋滤器二层平台外西侧，7 时 51 分杨文华晕倒在排气袋滤器二层平台西侧；11 时 30 分，郑红联系不到田学贵和杨文华，前往炭黑厂寻找；12 时 20 分，郑红到炭黑厂值班室找到当班班长周帅和员工杨超杰，告知两名保温作业人员失联，周帅安排杨超杰配合寻找；12 时 35 分，杨超杰由排气袋滤器外梯登上排气袋滤器二层平台，发现田学贵和杨文华晕倒，杨超杰立即通过对讲机向周帅报告。

事故发生地点位于炭黑反应区排气袋滤器二层平台，离地高度为 17.455m，距北侧的主袋滤器泄压烟囱排放口 8m，主袋滤器泄压烟囱排放口离地高度为 20.415m。

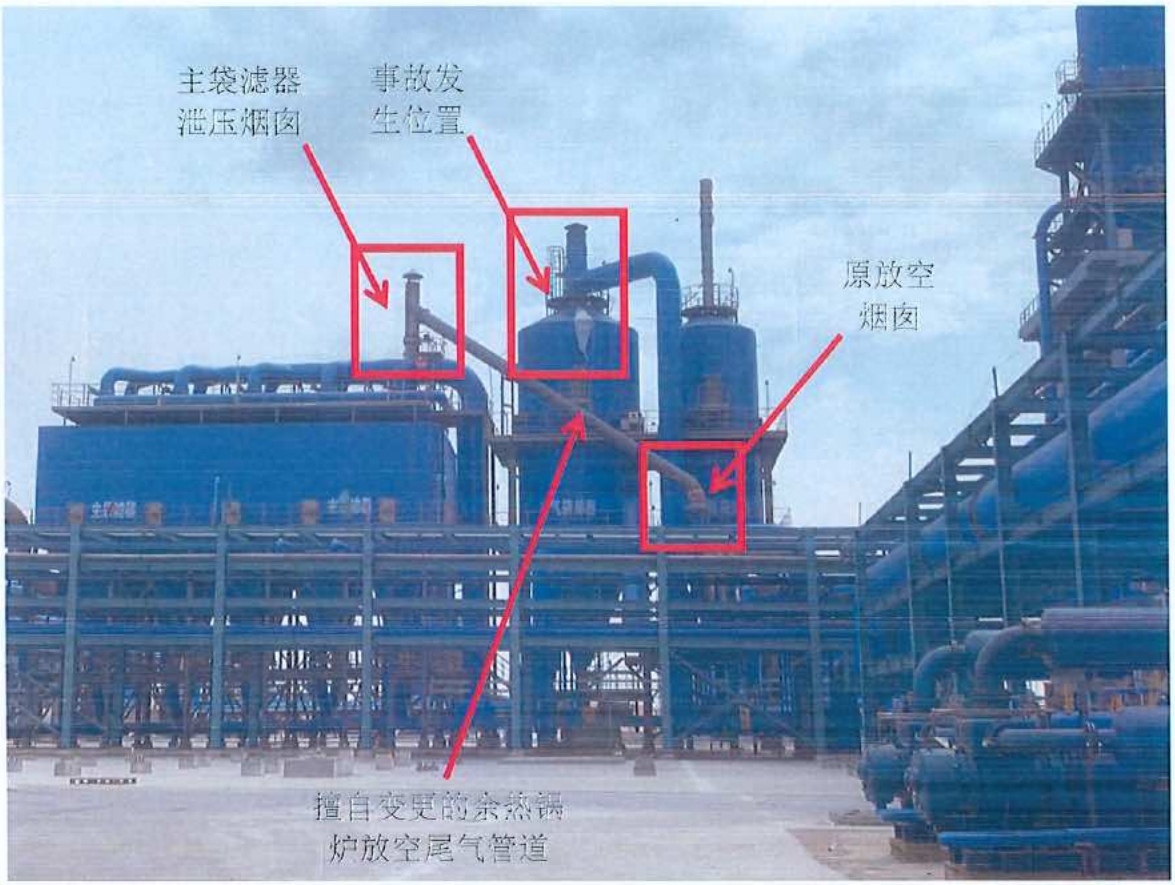
图 4 事故装置图

建设单位擅自变更排放管道，含高浓度一氧化碳的尾气由主袋滤器泄压烟囱直接排放，叠加当日气象因素，导致尾气在排气袋滤器二层平台附近持续积聚，2名作业人员在未履行相关作业审批手续的情况下，长时间暴露在高浓度的一氧化碳气体环境中，吸入过量有毒有害气体中毒死亡，是造成本次事故的直接原因。

1.主袋滤器尾气系统分别设置泄压烟囱和余热锅炉放空烟囱两套排放设施，因余热锅炉放空烟囱[4]低空设计，且调试期间余热锅炉未连续投运，未经燃烧的分离炭黑尾气由放空烟囱放散，造成生产装置区尾气弥漫，事故单位未经原设计单位同意，擅自

变更工艺管线，将余热锅炉放空烟囱通过管道并入主袋滤器泄压烟囱。

2.6月12日10时30分左右，动力厂炭黑尾气余热锅炉停用后[5]，大量炭黑尾气全部由主袋滤器泄压烟囱集中排放，炭黑尾气中一氧化碳体积占比约11%，浓度约126500mg/m³[6]；

3.当日06时至08时，金猫公司区域风向为东北4级，小时内极大风速为5.8-6.1m/s，大气扩散条件一般，局地大气对流扰动较弱。从主袋滤器泄压烟囱排放的一氧化碳在下风向8米的排气袋滤器二层平台大量积聚，现场一氧化碳气体浓度远大于立即威胁生命和健康浓度（IDLH）：1700mg/m³。
