# 南票金星葫芦岛昊阳物流包装制品有限公司“6•12”一般高处坠落事故调查报告

文章来源：南票区应急局　　发布时间：2026-10-09

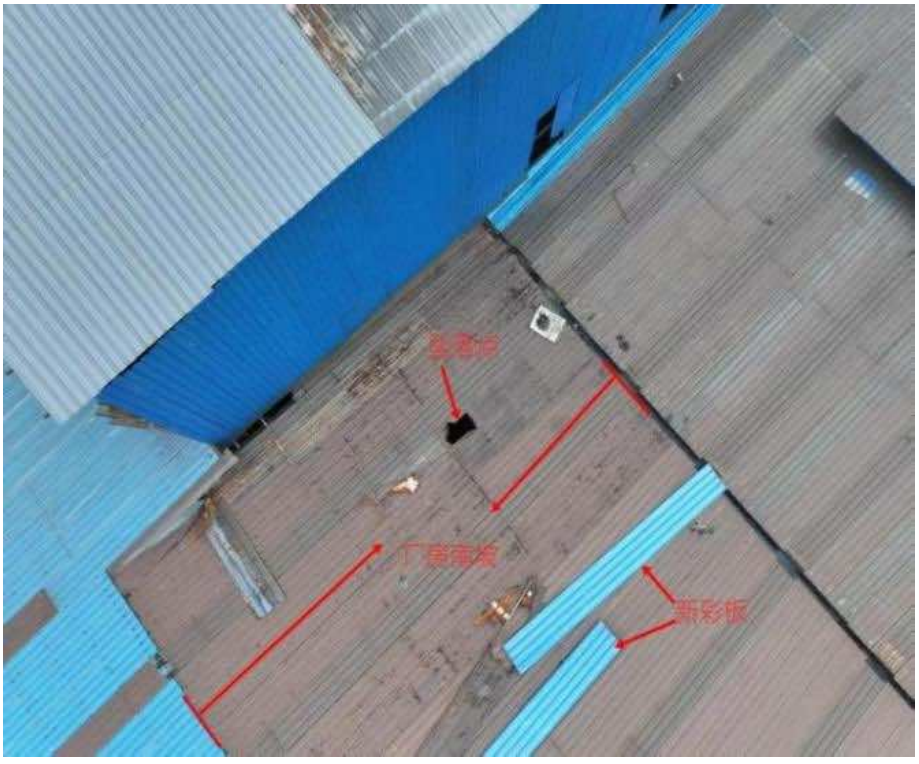
图二 厂房内坠落处

仓房屋顶的彩钢板存在明显锈蚀痕迹，局部区域已破损形成清晰孔洞，坠落点处有一处长约1米、宽约60厘米的窟窿，该位置距离房脊约10.5米，距离地面约10.6米，仓库为水泥混凝土地面。

张海龙本次作业过程中安全意识淡薄，未按照规范要求佩戴安全帽、系挂安全带，踩踏了已经严重锈蚀破损、等待更换的彩钢板，致使其从高度约10.6米的房顶坠落至下方水泥地面，最终经抢救无效死亡。
