荔湾花地“7·19”事故调查报告

荔湾区政府事故调查组

2026 年 9 月

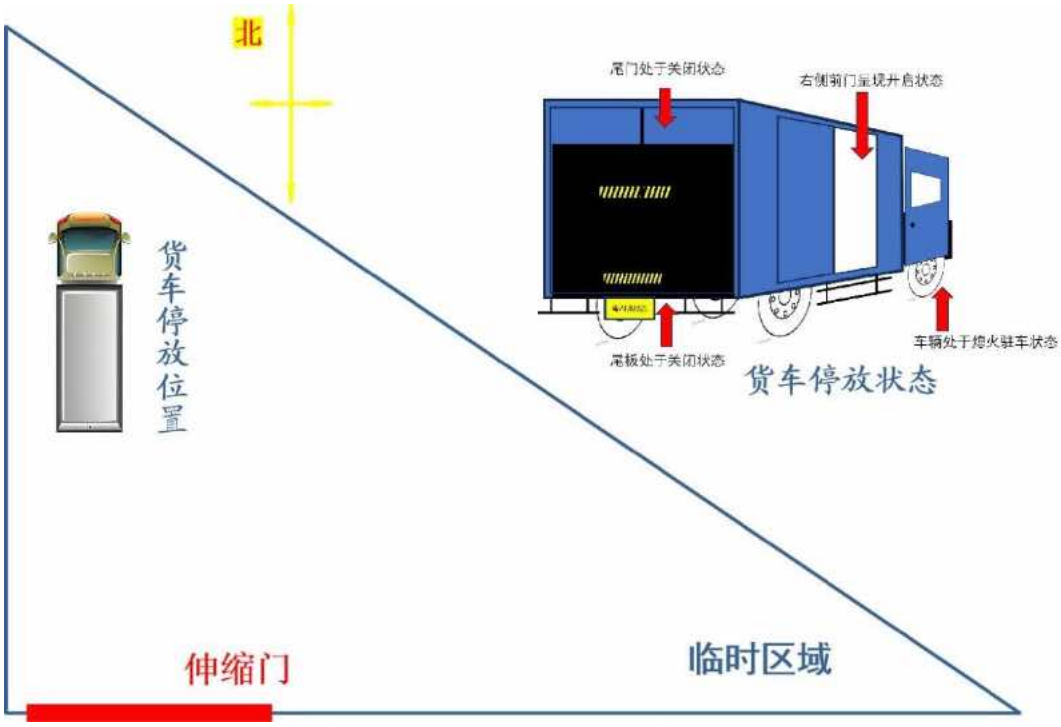
图 4 涉事货车停放位置及状态示意图

下午 14 时许，李某忠驾驶载有上述物资的货车出发前往广建白鹅潭工地，并于 16 时许到达。进场后李某忠将右侧前方一门打开，车头朝北靠边停放于临时区域西侧临边，驻车熄火并一直等待（监控盲区）。

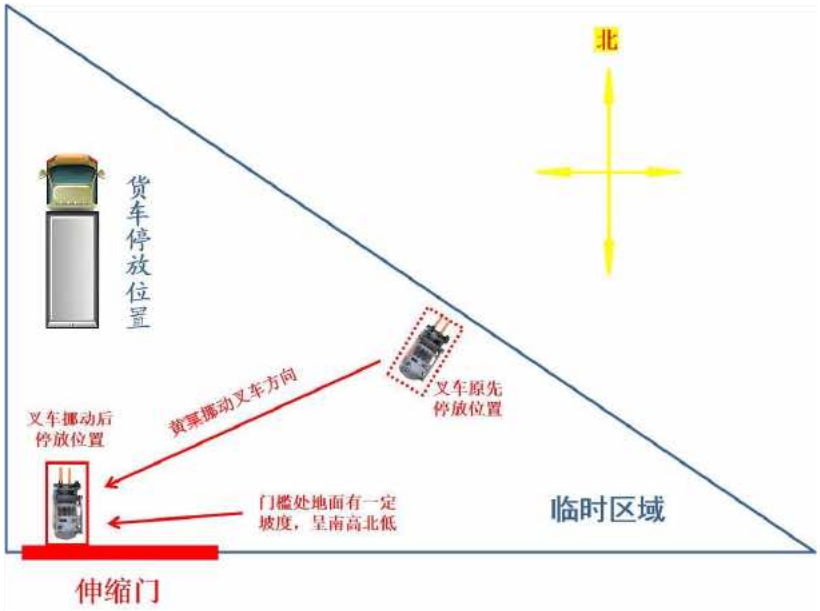
图 5 涉事叉车停放位置示意图

根据询问笔录和监控视频，傍晚 19 时许，黄某身着拖鞋，未佩戴安全帽反光衣，沿伸缩门入口走向停放在临时区域中间的叉车[1]，并随即驾驶叉车，将叉车面向货车尾部停放在后方区域内（监控盲区），随后坐在叉车驾驶位上使用手机。该位置处于伸缩门门槛处，有一定坡度，呈南高北低状。

黄某（未取得特种设备作业人员证[1]）将叉车停放在具有一定坡度的地面上，离车时未拉紧驻车制动[2]。

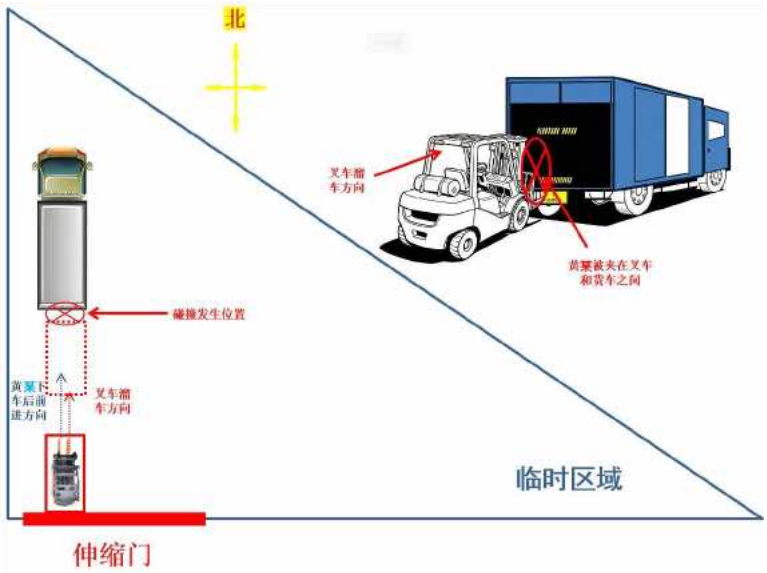
图 6 叉车溜车与货车碰撞示意图

19 时 12 分许，黄某从叉车驾驶位上下车，并朝前方货车走去，叉车随即向前溜车，将其顶在货车尾部。

根据参与现场救援人员描述：事发时叉车处于熄火状态且驻车

制动未拉；黄某本人以面朝货车站立姿势，被夹在叉车竖向门架与货车尾部竖向尾板（尾板底部距地面高约 1.2m 左右）之间，胸腹部受压。
