嘉定安亭博园路 6966 号
“5·27”一般触电事故调查报告

嘉定区生产安全事故调查组

2025 年 8 月 25 日

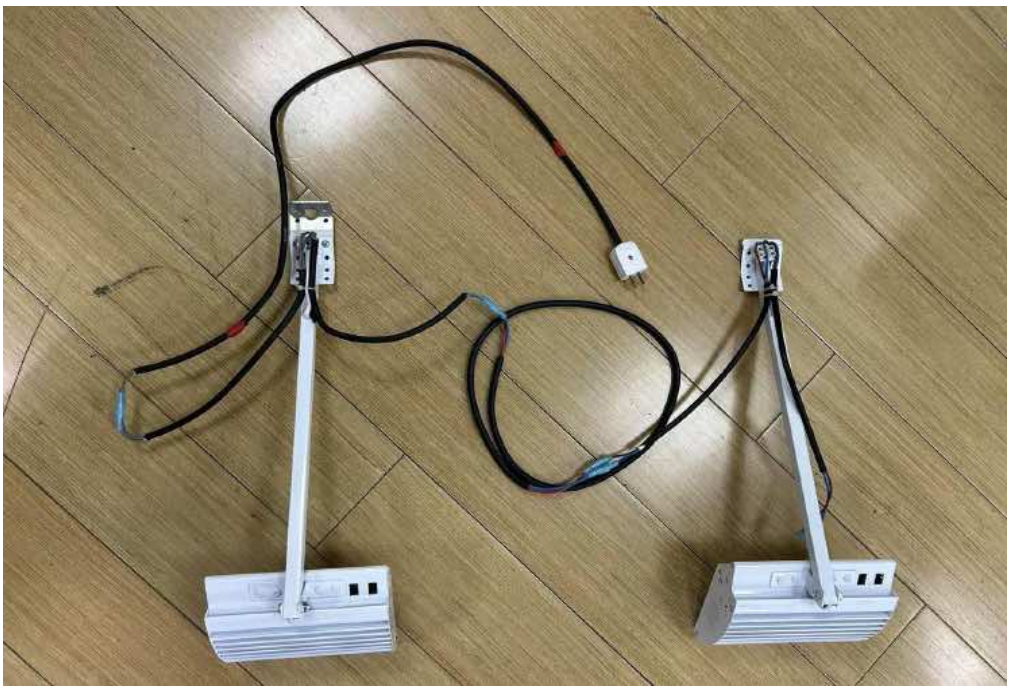
图 2

及其他工人施救时所放倒，该背景板上挂有 2 盏射灯（如图 2），射灯之间通过接头串联（如图 3），射灯的金属外壳直接与背景板金属框架接触（如图 4），该背景板南侧挂有 1 块白色拖线板（如图 5）。

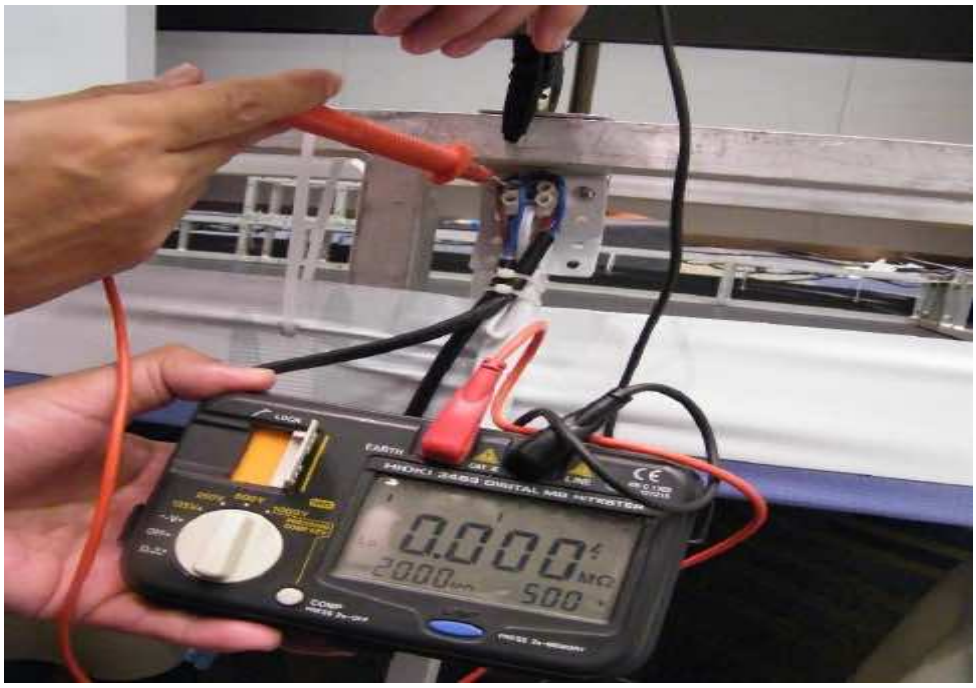
图 8

3.背景板上方灯具相线（红色）与其金属外壳及背景板金属框架之间绝缘电阻均为 0MΩ（如图 8、图 9）。

检查结论:灯具线路破损致其金属外壳及背景板金属框架带电，人体接触背景板金属框架将发生触电事故。

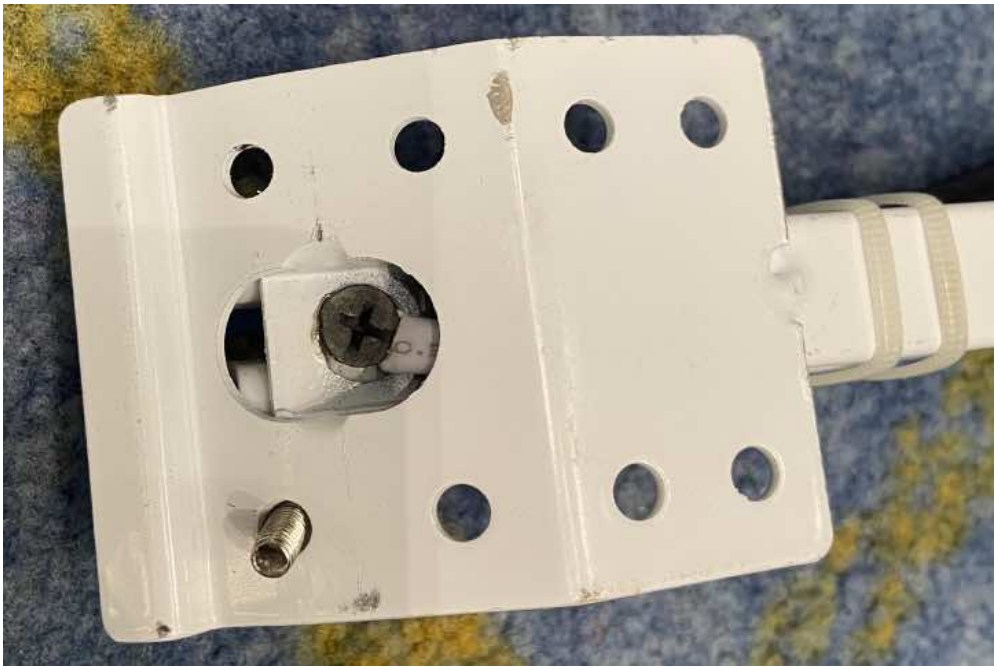
图 10

4.灯具内一螺丝压在电源线上,拆除螺丝后发现电源线绝缘层损坏(如图 10、图 11),裸露金属与电源相线相通(如图 12)。

事故直接原因为射灯内部螺丝直接压在破损的电源线金属丝上，存在漏电隐患，射灯金属外壳又直接卡接到金属框架上，射灯通电后致使背景板金属框架带电，高训练在背景板背后触碰到带电的金属框架时触电导致死亡。
