# 北京丰台长峰医院“4·18”
# 重大火灾事故调查报告

国务院事故调查组

2023年10月

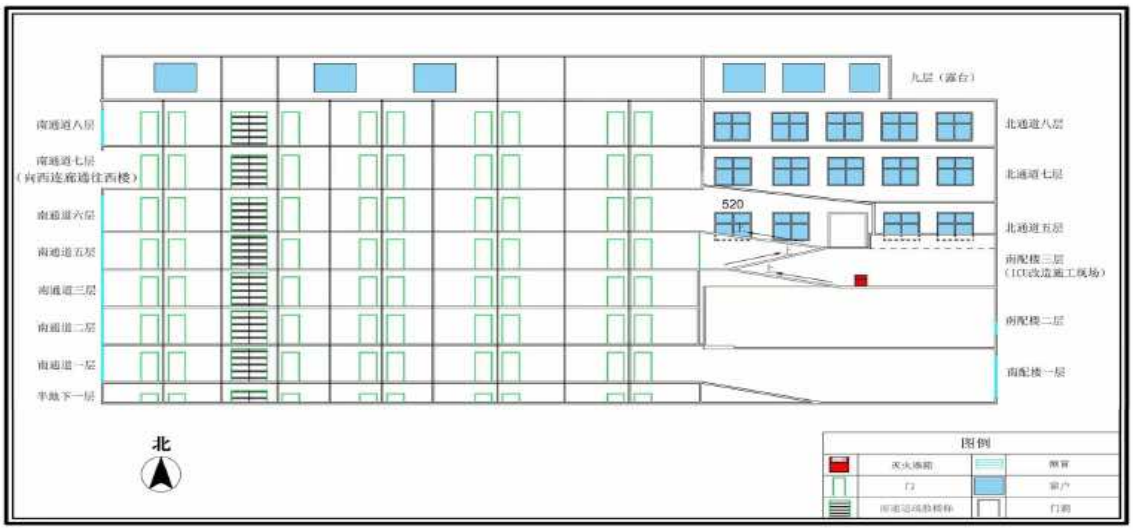
图 1 起火建筑结构示意图（北向南）

东楼主体自东向西呈“  ”型，东西长 55.3 米，南北宽 18.8 米，高 23.7 米，建筑面积 5726.42 平方米，分东区、西区两部分，两区层高不一致，通过斜坡通道连接。东区地上六层（楼层标号为一、二、三、五、七、八），每层设有一条通道（长 21.7

米、宽 1.4 米，以下简称北通道）；西区地下一层、地上八层（楼层标号为一、二、三、五、六、七、八、九），每层设有一条通道（长 38.6 米、宽 1.4 米，以下简称南通道）；南北通道通过楼层中部楼梯间连通。（见图 1、图 2）

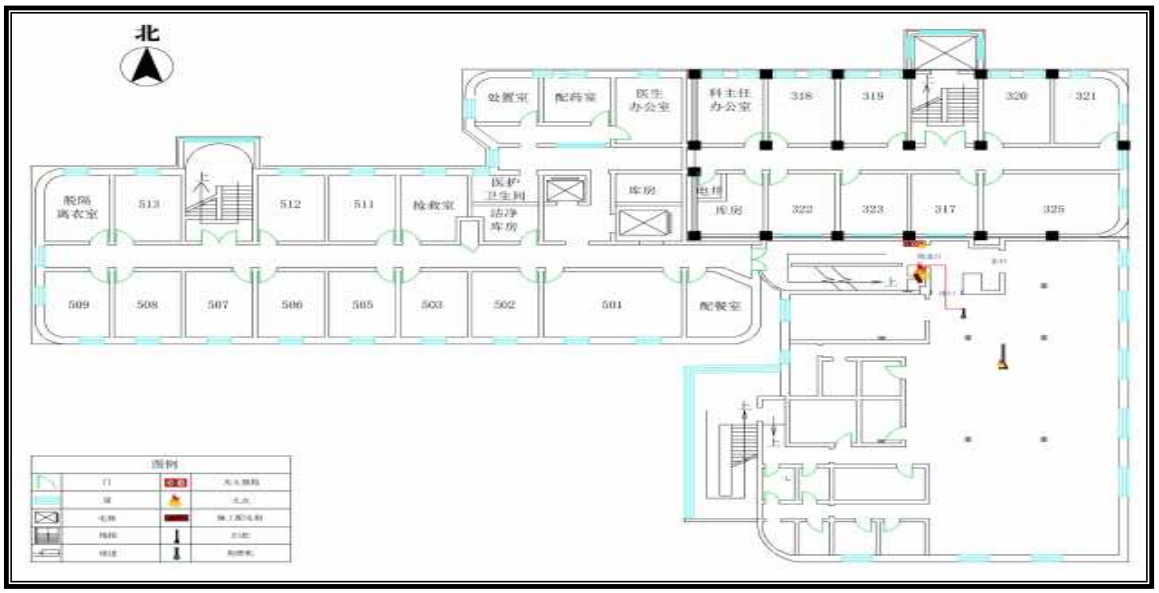
图 3 起火建筑东楼西区五层、东区三层及南配楼三层 ICU 剖面图

南配楼共三层，建筑面积 999.33 平方米。南配楼一层与东

楼东区一层相互贯通为门诊区，二层为 PCR 实验室（基因扩增实验室），三层通过无障碍坡道与东楼西区五层、六层和东区五层连通，为 ICU（重症加强护理病房）改造工程施工现场。（见图 3）
