湖州长合浙江捷达科技有限公司
“7·12”一般爆炸事故调查报告

湖州长合浙江捷达科技有限公司

“7·12”一般爆炸事故调查组

2024 年 9 月

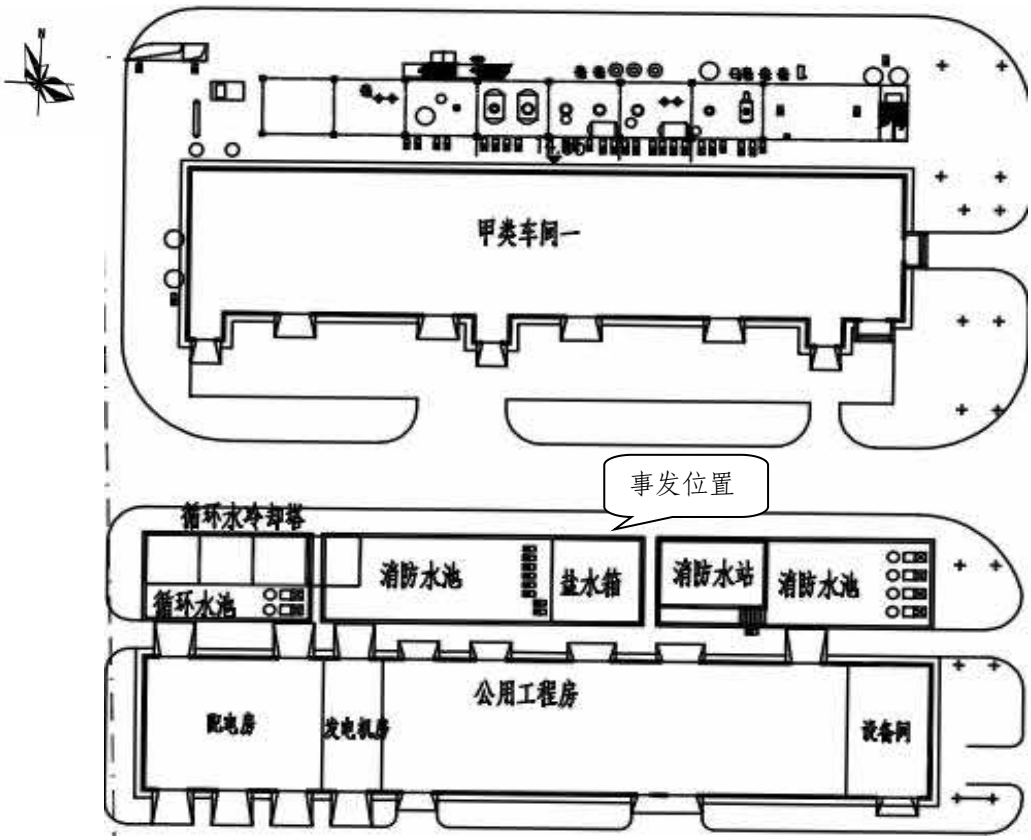
图 1 事故发生所在位置图

事故发生地点位于厂区西南侧的盐水箱处，南侧为公用工程房，北侧相隔道路为甲类车间一，东侧为埋地消防水池，西侧为埋地消防水池和循环水冷却塔，具体位置详见下图：

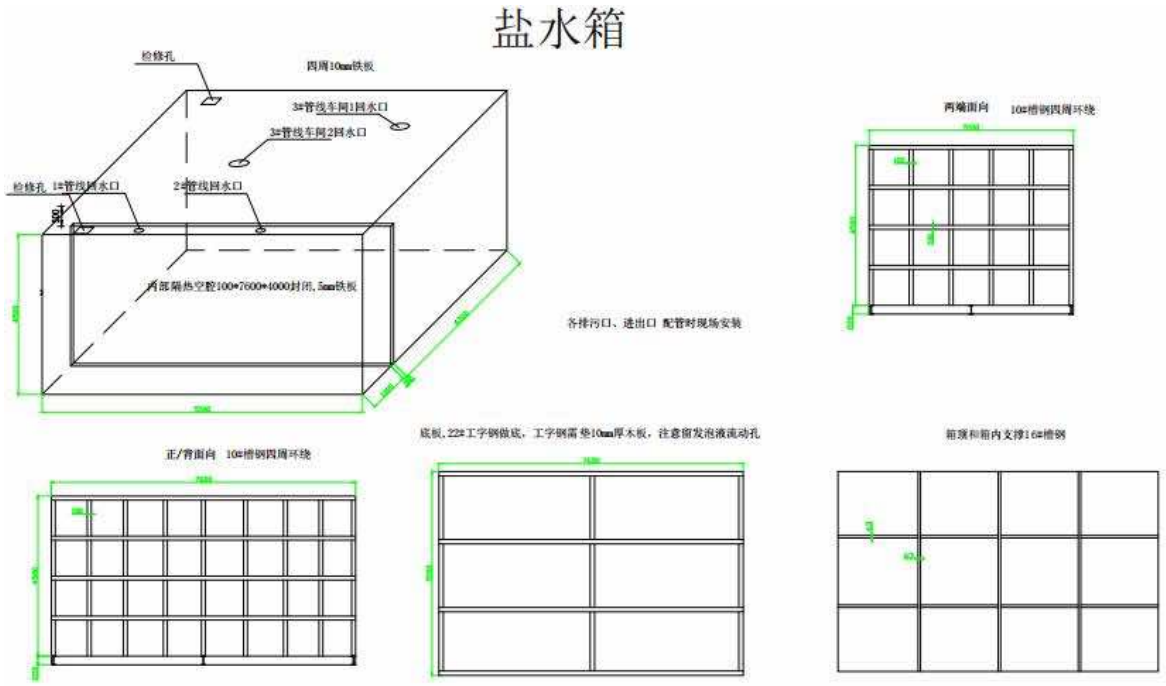
图 3 盐水箱设备图

事故发生装置为盐水箱，为 7.6m×5.1m×4.5m 的长方体结构，顶部设有 2 个 40cm×40cm 的方形检修口，4 个回水口管道。底板下有 22#工字钢做龙骨，下垫 10cm 厚枕木，钢板采用 10mm 厚 20#钢，16#槽钢做侧壁主框架，10#槽钢为补强龙骨。内有内部隔热空腔，尺寸为 5.1m×4m×0.1m。
