“9·6浙象渔49277”船与浙临渔21039”船碰撞事故调查报告

“浙象渔49277”船与浙临渔21039”船碰撞事故调查报告

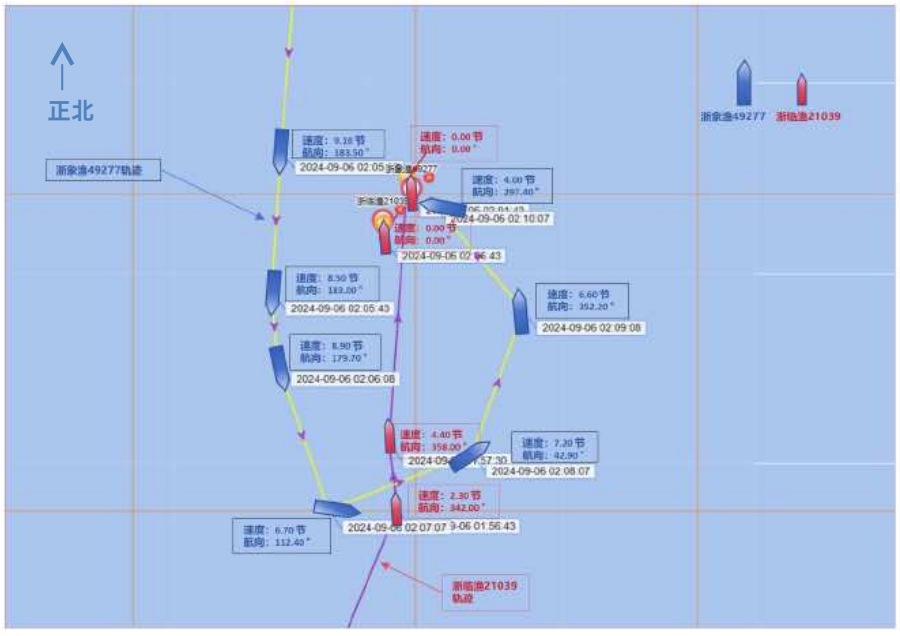
9月6日0202时，“浙临渔21039”船在29°22.53′N、122°17.01′E附近停船开始抛锚，0206时抛锚完成，船艏向显示000°。0206时该海域为回转流，流向070°，流速0.5节左右，该船随流整体向东北方向漂移。

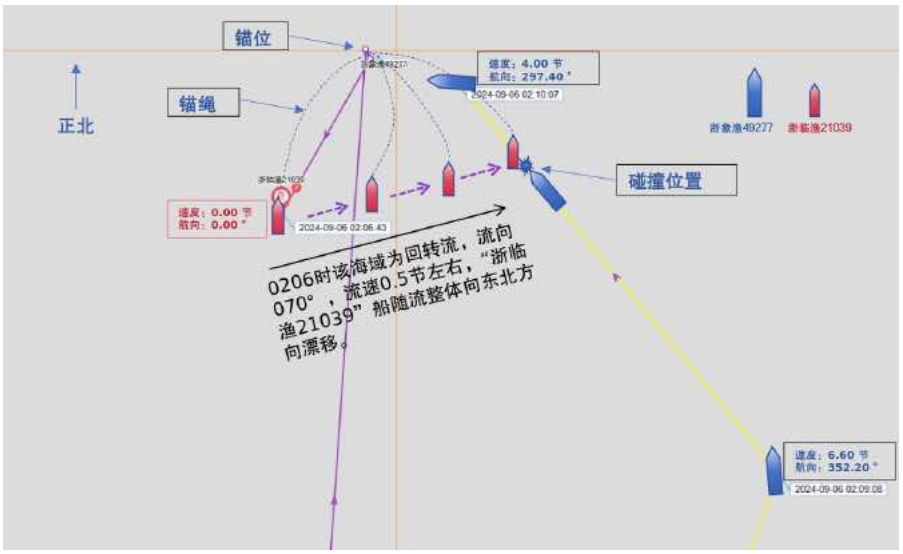
碰撞前两船轨迹示意图

船航向以东北方向为主，航速在 7 至 9 节；9 月 6 日 0145 时许，该船开始持续逆时针转圈，至 0150 时许，航向转为东南方向（130°左右），至 0155 时许，航向转为西南（220°左右），至 0202 时许，航向转向南（190°左右），至 0206 时许，又开始持续逆时针转圈，0206 时航向 179°，0207 时航向 112°，0208 时航向 43°，0209 时航向 352°，整个过程航速保持 7 至 9 节。

9 月 6 日 0210 时许，“浙象渔 49277”船球鼻首左上方与“浙临渔 21039”船右尾部舷墙底发生碰撞，导致“浙临渔 21039”船快速向左侧倾，直至翻扣。

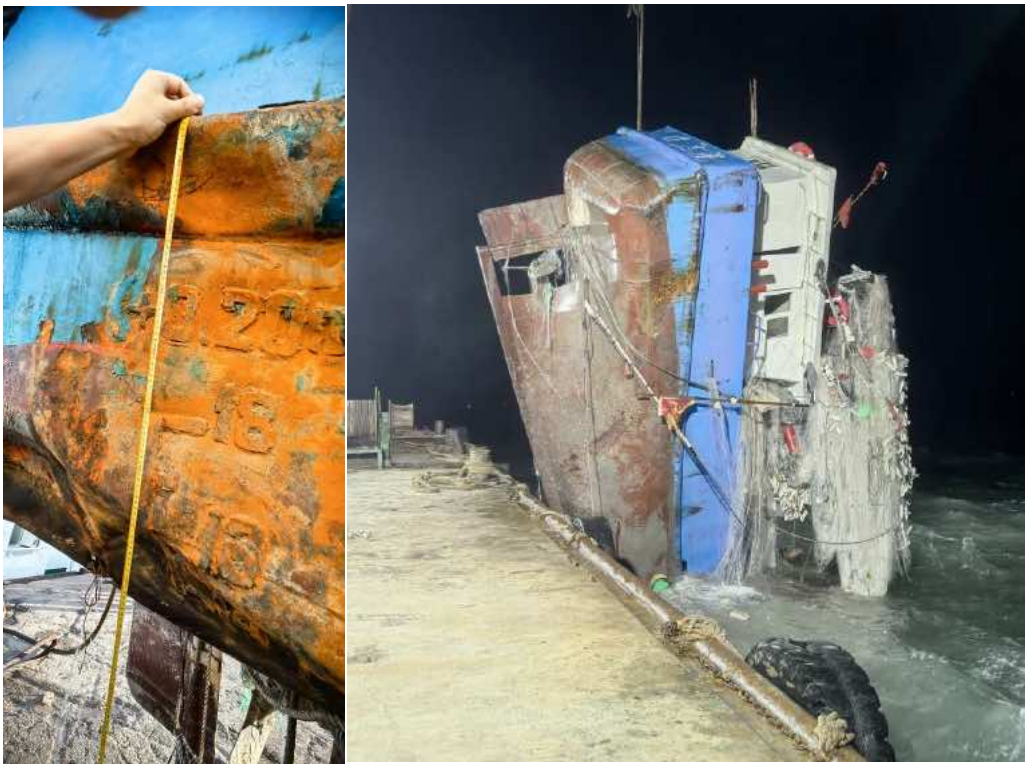
两船碰撞示意图

“浙临渔 21039”被撞部位：右尾部舷墙底

“浙象渔 49277”船撞击部位：球鼻首左侧
