萧山义桥復兴村党群服务中心办公楼新建工程“10·13”一般高处坠落事故调查报告

萧山义桥復兴村党群服务中心办公楼新建工程“10·13”

一般高处坠落事故调查组

2025 年 05 月 19 日

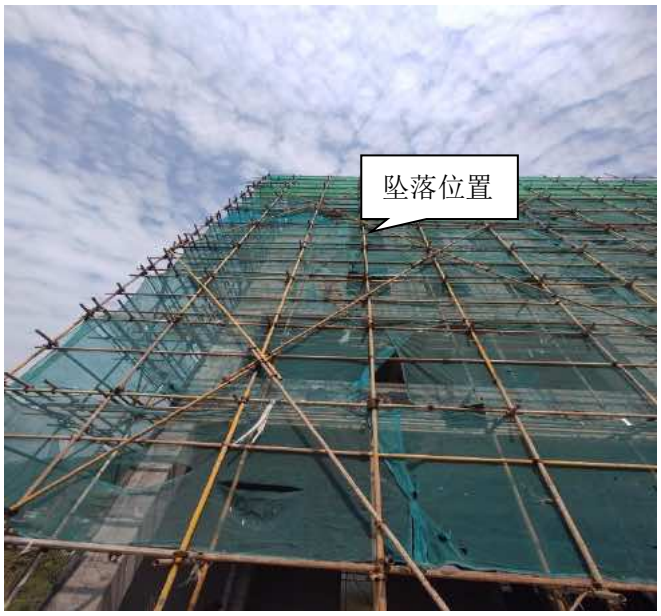
图 2 工地主楼概貌

復兴村党群服务中心办公楼新建工程主楼四面均搭建有脚手架（见图2），事发位置位于主楼4楼西侧（见图3）。在事发处，可见陈*焱用于粉刷作业的脚手板（见图4），如图所示，该脚手板仅可用于一人站立，且离墙面距离约为180mm，不符合《扣件式钢管脚手架安全技术规范》（JGJ130-2011）中的相关规定。经测量，陈*焱作业高度为13.6m。在事发位置的正下方，可见一顶红色安全帽和一处血迹。经现场了解，系当事人坠落后遗留（见图5）。
