浙江佳源铝业股份有限公司“10·7”一般机械伤害事故调查报告

海盐县生产安全事故调查组

2024年11月27日

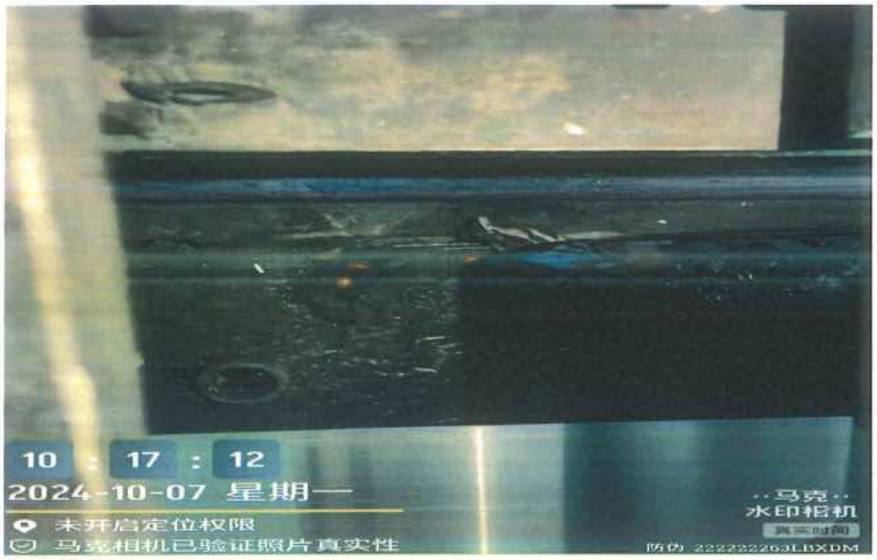
事故位于佳源铝业辊涂车间涂装线4号驱动辊(见下图)现场涂装生产线呈停止运转状态，事故作业位置地面及铝板上方有少量呈水滴状血点，驱动辊与辅助辊之间下方（深度约59cm）的沟槽内有一块带血迹的织物，事故位置周边有类似伤者作业时佩戴的橡胶手套1只，距4号驱动辊前方（约300cm）处物料架上方（距地面高度约300cm）的铝板边缘呈褶皱状，其余未见异常。

4号驱动辊

水滴状血点

辅助辊下方沟槽

铝板边缘呈褶皱

（一）死者张**安全意识淡薄，在涂装线未停机的状态下佩戴橡胶手套违规进行驱动辊的清理作业，忽视作业过程中存在的安全风险。

（二）佳源铝业铝卷板涂装1350MM生产线传动、旋转等的危险区[2]未采取有效的安全防护措施，存在生产安全事故隐患。

全监管，确保操作规程的遵守和安全措施的落实。切实落实全员安全生产责任制并加强对全员安全生产责任制落实情况的监督和考核。进一步健全并落实安全风险分级管控和隐患排查治理双重预防工作机制，加强生产经营场所安全风险辨识，采取技术、管理措施，及时发现并消除事故隐患。

3.开展一次安全生产大检查和安全隐患排查，对查出的隐患要定人员、定时间、定措施，逐一落实整改，及时消除各类事故隐患。
