萧山红山农场浙江佰欧克生物技术有限公司“8·19”一般物体打击事故调查报告

事故调查组认定，萧山红山农场浙江佰欧克生物技术有限公司“8·19”一般物体打击事故是一起生产安全责任事故。

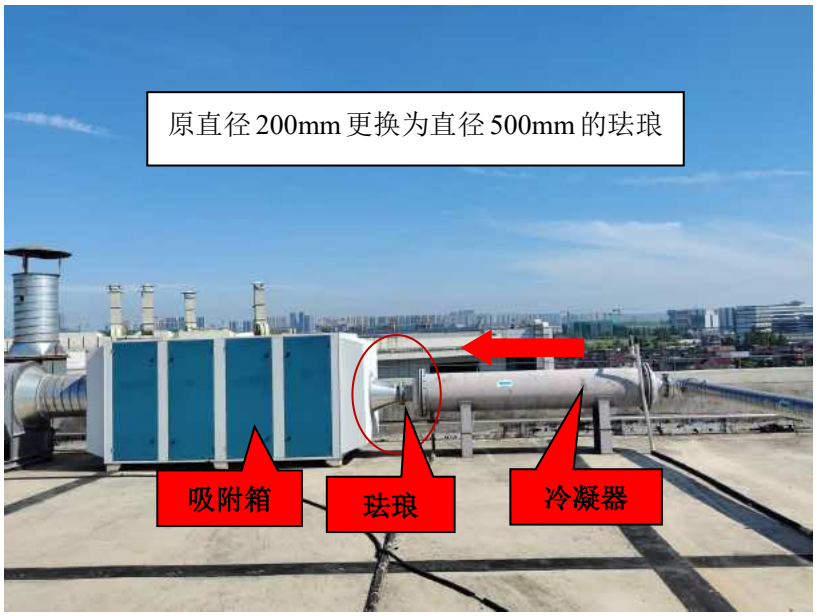
图 2 涉事设备

为使废气处理能力达到环评报告要求，2025 年 8 月 6 日，佰欧克厂长徐*联系吴*，让他到佰欧克对环保设备管道进行改造。8 月 13 日，徐*与吴*到现场对接施工方案，逐一明确施工内容。8 月 14 日，吴*进场施工。8 月 19 日 7 时 50 分许，吴*带毛*强到佰欧克楼顶阳台进行施工，计划对吸附箱与冷凝器之间连接的珐琅(管道)进行更换，将原直径 200mm 的珐琅更换为直径 500mm 的珐琅（见图 2）。由于更换上去的珐琅长度短了 300mm，重新定制的新珐琅还需 2-3 天到货，为早日完工，吴*擅自决定将冷凝器往吸附箱方向平移 300mm，使珐琅两端正好能连接吸附箱和冷凝器。8 时 20 分许，吴*使用千斤顶将冷凝器顶起，并在冷凝器底座下放置圆形钢管便于移动冷凝器，然后两人协力移动冷凝器。冷凝器移动到位后，吴*操作千斤顶泄压，毛*强则蹲在冷凝器另一侧观察冷凝器底座是否落地，在这过程中冷凝器失去平衡，突然向毛*强一侧倾倒，砸在毛*强上半身。见状，吴*立即拨打了 119 救援电话。20 分钟后，119 救援人员到达现场使用专业工具将毛*强救出，120 急救人员现场抢救后宣布毛*强死亡，随后将其遗体送往萧山殡仪馆。

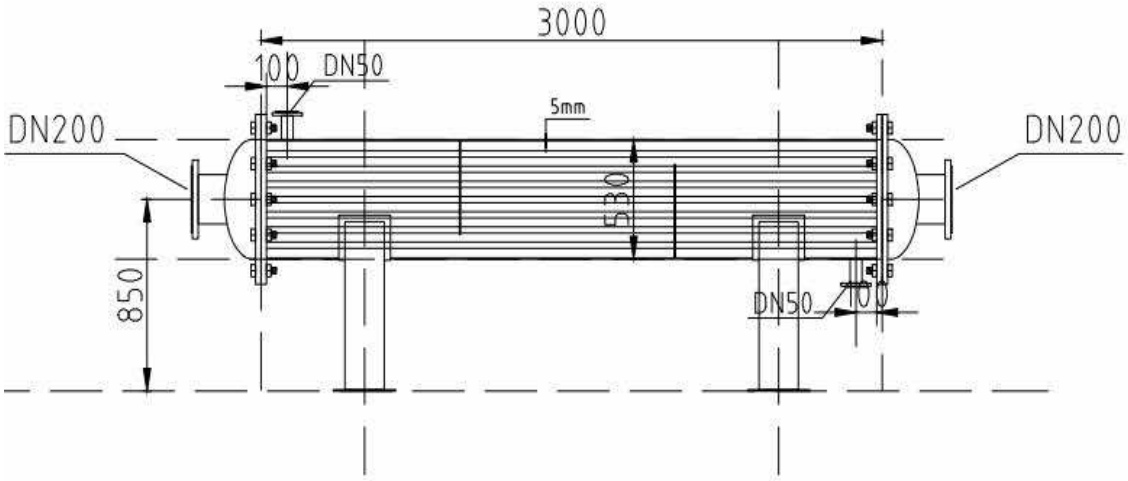
图 3 涉事冷凝器规格

事故发生后，事故调查组于 2025 年 8 月 20 日对现场进行勘验，具体情况如下：事故发生在佰欧克厂区楼顶处，涉事冷凝器规格：长 3000mm、直径 530mm，底座高 850mm，总重约 1 吨（见图 3）。现场可见冷凝器向厂房北侧倾倒，位于吸附箱一侧的珐

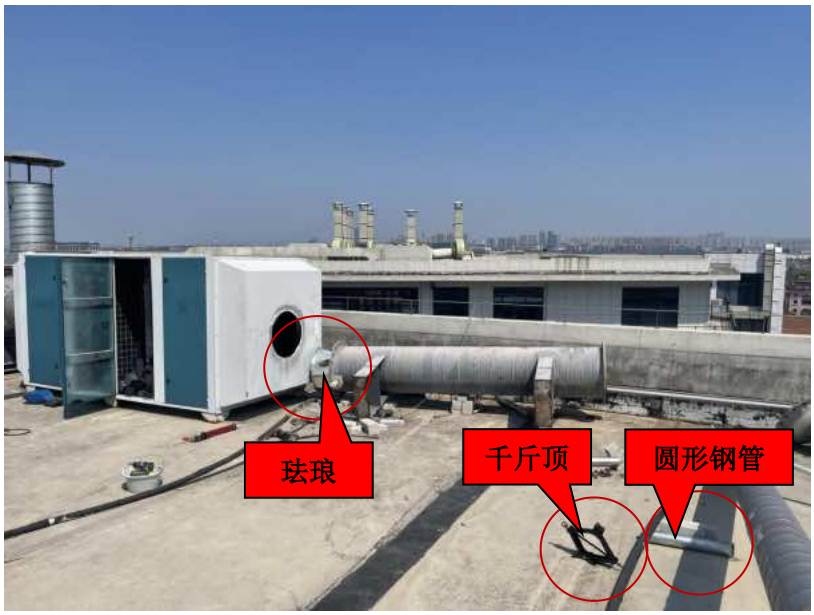
图 4 事发现场

琅已连接在冷凝器上，千斤顶及圆形钢管散落在附近（见图 4），未见冷凝器移动防倾倒措施。

吴*安全意识薄弱，擅自改变原环保设备安装施工方案，在未采取安全防护措施的情况下使用千斤顶移动冷凝管，导致冷凝管倾倒，致使毛*强被砸身亡。

要深刻汲取事故教训，依法落实企业安全生产主体责任，健全完善安全生产规章制度。要加强员工的安全生产教育培训，教育和督促员工严格执行本单位的安全生产规章制度和操作规程，提高安全生产能力素质。要认真开展安全生产事故隐患排查治理，特别加强外来承包商作业管理力度，及时发现并消除事故隐患。
