宁波海德针织漂染有限公司“12·22”一般机械伤害事故调查报告

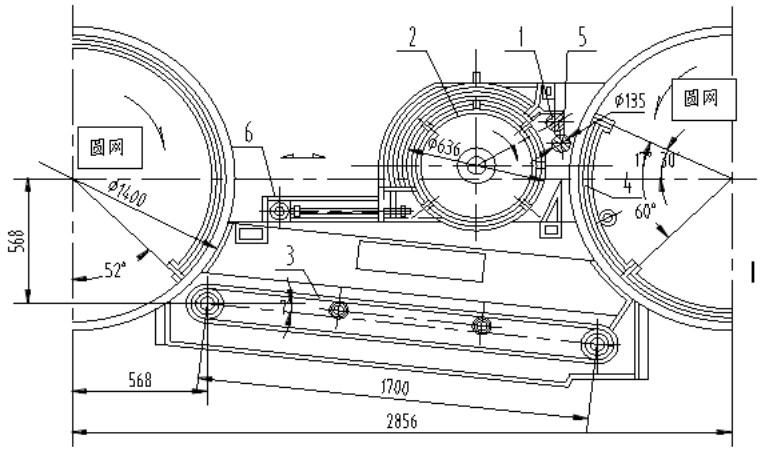
烘干机中间开松装置原理示意图

事故发生车间为海德针织公司三车间，事故设备为车间3号圆网烘干机，死者孙**身体被卡在烘干机开松装置的帘子与圆网辊筒接合处。

事发设备中间开松装置活动盖板距地面高度1550mm,盖板尺寸：2030mm*280mm，圆网辊筒侧边观察门尺寸：1160mm*860mm。

1、上喂料罗拉辊　2、开松打手　3、帘子　4、密封板

5、下喂料罗拉辊　6、摇手柄轴

孙**，安全意识淡薄，违反公司《烘棉工序安全生产条例》，在烘干机运行状态下违章进行清扫积棉作业，不慎掉入中间开松装置，被传送到帘子与圆网辊筒结合处，受到帘子与圆网辊筒挤压造成机械伤害，经救援后抢救无效死亡。

（一）海德针织公司要深刻吸取事故教训，认真履行企业安全生产主体责任，进一步健全完善安全生产责任体系，细化公司安全管理制度和相关操作规程，并强化制度落实。严格按照相关法律法规要求加强安全生产管理，强化节假日及夜间的安全管理。要严格规章制度的执行，深入开展风险辨识和隐患排查治理，加强对从业人员的安全教育培训，加大日常安全检查力度，及时消除事故隐患。对事发的同类型设备要采取可靠的安全防护措施，提升设备本质安全水平。
