镇海港区宁波镇海港埠有限公司“10·12”一般高处坠落事故调查报告

2025年10月12日10时05分许，宁波市镇海丰收机械设备有限公司2名作业人员在宁波镇海港埠有限公司开展配重立柱及配重箱滑槽维修时，发生一起高处坠落事故，造成1人死亡、1人受伤。

经调查认定，宁波镇海港埠有限公司“10·12”一般高处坠落事故是一起由于作业方式不科学、安全带系挂错误以及违章冒险作业导致的一般生产安全责任事故。

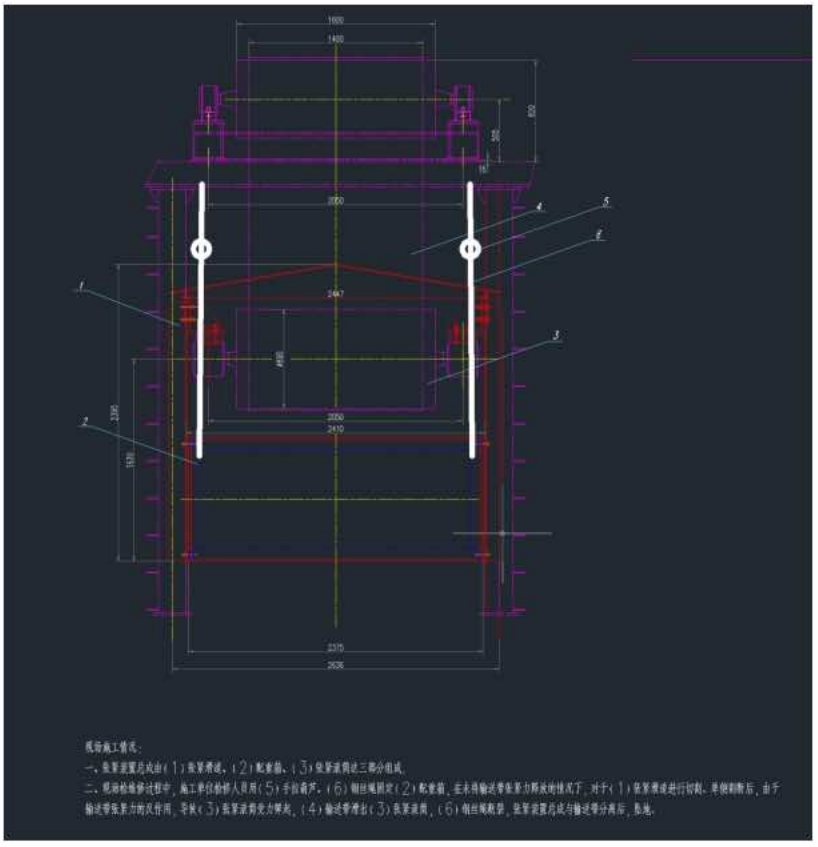
图 3 现场作业图示

1.现场勘查情况。事故现场为港埠公司煤炭区域BC2B廊道配重区域，事故配重箱及滑槽为皮带机配套装备，相关技术参数：皮带机为DTII型，带宽1400mm。配重箱长2047mm，宽900mm，高1000mm；滑槽长2130mm；配重箱和张紧滚筒重量合计约5吨。2根钢丝绳，单根规格16mm、承重量3.2吨。

2.现场作业图示。见图3，如图示张紧装置由张紧滑道（1）、配重箱（2）、张紧滚筒（3）组成。现场作业时，用手拉葫芦（5）和2根钢丝绳（6）悬挂固定配重箱，未固定输送带（4）、张紧滚筒，当配重箱和张紧滚筒右侧连接处割断时，右侧钢丝绳受力瞬时增加导致钢丝绳断裂，配重箱与张紧滚筒坠落，作业人员因安全绳悬挂错误（悬挂在钢丝绳上）连带坠落。

经调查，事故直接原因是：作业人员在未将安全带系挂在可靠位置的情况下，违章冒险采用不当方式作业，且在现场管理人员制止后仍违抗指令、持续冒险作业，最终导致钢丝绳断裂，造成人员与重物一同坠落。

丰收机械要深刻汲取事故教训，深刻反思在安全管理上的漏洞，全面压实安全生产责任。要针对维修作业特点，强化风险前置辨识与管控，对高风险项目必须编制专项施工方案并严格执行。要进一步完善安全教育培训制度，突出安全培训实效，提升全员守法守规意识，坚决杜绝违章作业。要严格特殊作业全过程管理，强化现场监护人员权责保障与履职能力。同时，完善施工器具全周期管理，确保设备安全可靠，切实履行好企业安全生产主体责任。
