横沥镇“9·16”一般高处坠落事故

调查报告

1、项目名称：东莞市横沥镇碧桂园星云轩项目2号住宅楼新建工程

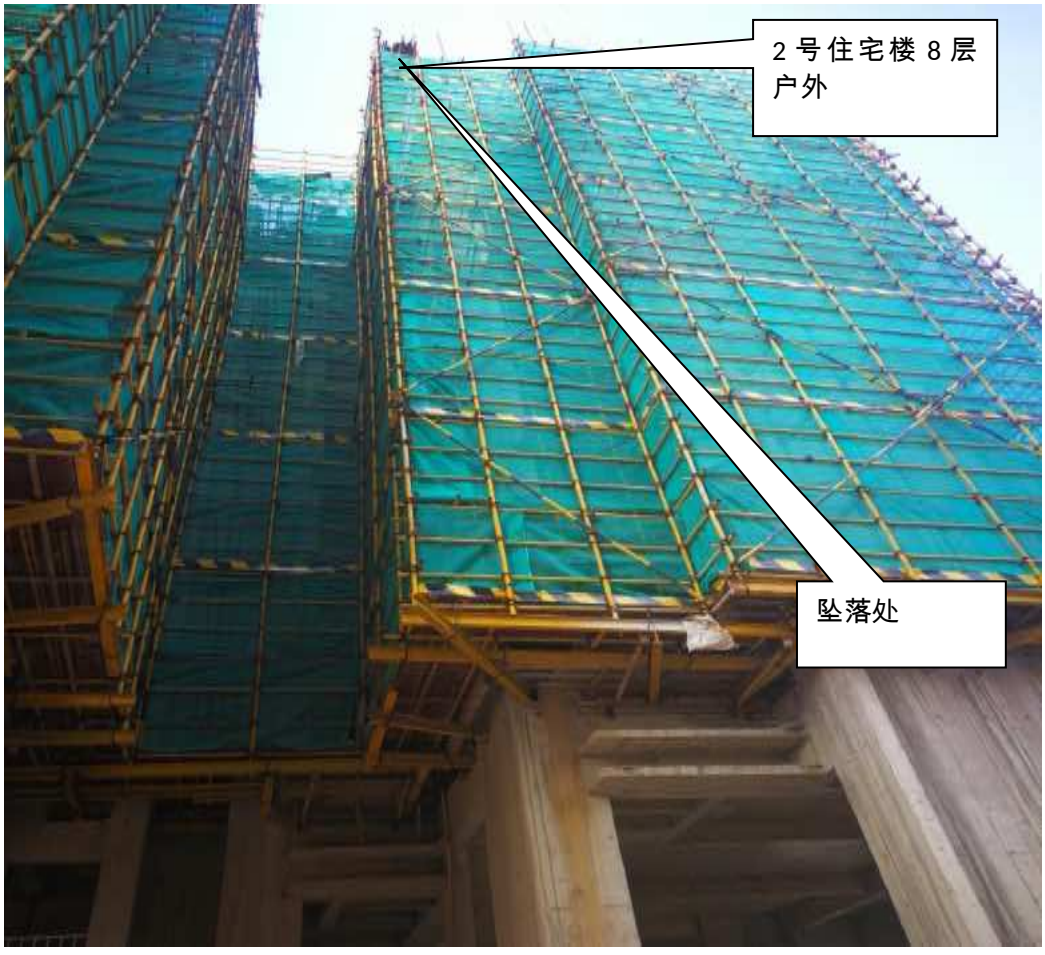
图 1

经现场勘查：死者作业位置在2号住宅楼8楼平台处，作业面离地面高约27m，属于高处作业；作业现场安全防护不足，脚手架搭设不符合规范要求，施工现场安全标志不足，没有高处作业的安全标志。

横沥镇碧桂园星云轩项目 2 号住宅楼刚盖至 8 层地面，脚手架搭设不符合规范要求，未设置防护栏杆和踢脚板，作业面未设置安全警示标志牌；事发时死者李红青在墙排架边缘清理建筑杂物（附图）。

对照本次作业的实际情况，施工单位事故现场违反了上述规范:作业现场安全防护不足,脚手架搭设不符合规范要求,未设置防护栏杆和踢脚板；施工现场安全标志不足，没有高处作业的安全标志；本次作业的死者李红青作为高处作业人员违反操作规程,没有按规定(安全带上的安全绳应高挂锁闭)正确使用高处作业安全防护用品。

4、要认真做好高处作业现场的防护措施。坠落高度基准面2m及以上进行临边作业时，应在临空一侧设置防护栏杆，并应采用密目式安全立网或工具式栏板封闭。
