道滘镇“9·18”一般高处坠落事故
调查报告

道滘镇“9·18”一般高处坠落事故调查组

2019 年 10 月

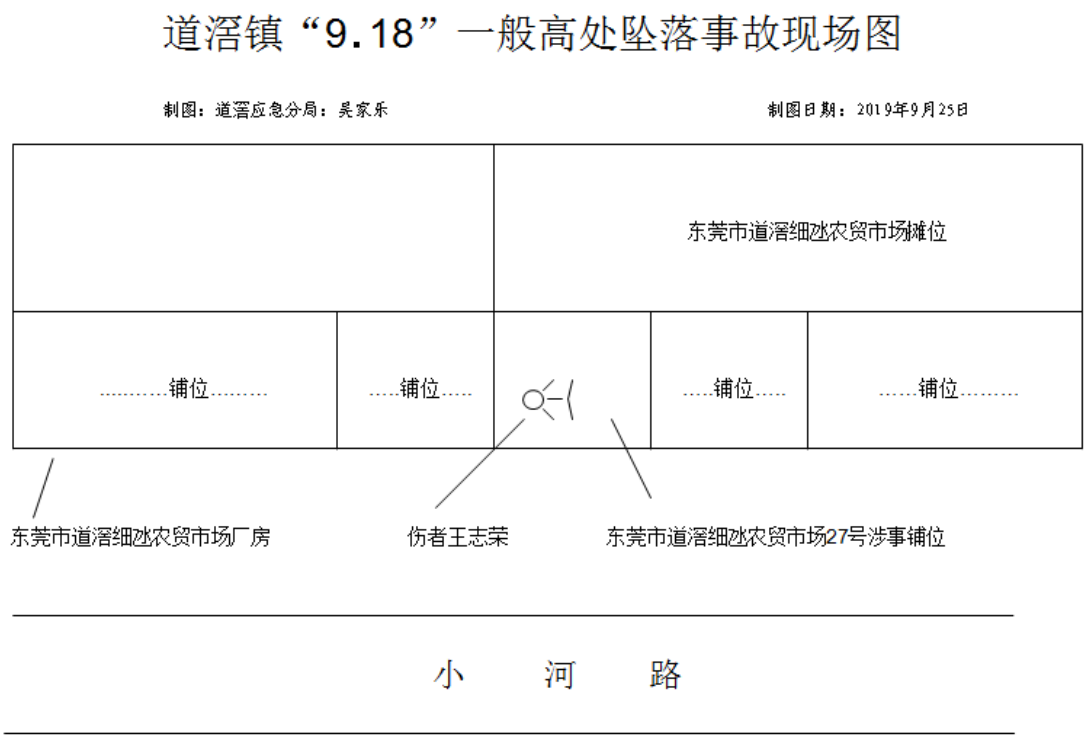
图 4：道滘镇“9.18”一般高处坠落事故现场图

因，发现由于铁皮上的采光瓦破裂老化导致漏水。蒋次军将情况告知细冰物业管理公司法定代表人陈定中的老婆林雪梅（专门负责细冰市场管理），林雪梅要求蒋次军将采光瓦更换为铁皮，随后，蒋次军和王志荣两人走回地面，蒋次军出去买铁皮。大约 10 时，王志荣再次走上铁皮棚顶部拆除采光瓦，大约 11 时，刘洪生听到铁皮发出“蹦”的声音，走过去看见王志荣跌落在一楼地面上，把铁皮棚下面的几块天花板也砸穿。刘洪生立即返回地面，打开铺面卷闸门看见王志荣躺在地上，没有流血，喊着“腰好痛”，意识清醒，立即打电话通知蒋次军，蒋次军回来见状后，立即打 120 叫救护车，大约 10 分钟后，救护车到达现场将王志荣送去东莞市人民医院救治。目前，王志荣情况稳定，已转入普通病房进行康复治疗。
