长安镇“4·1”一般高处坠落事故调查报告

长安镇“4·1”一般高处坠落事故调查组

2019年7月

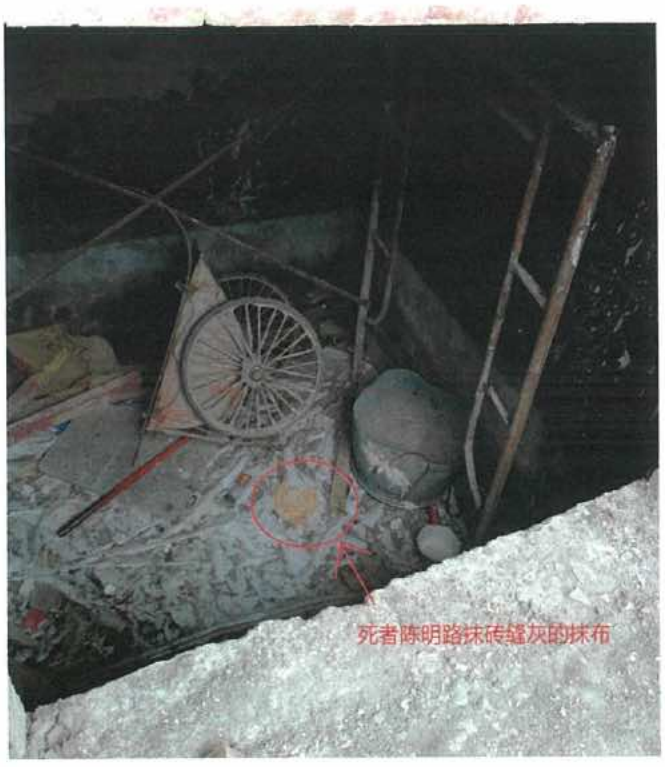
据事故现场施工工人描述，陈明路事发时正在7楼电梯口给上午刚敷设好的瓷砖砖缝批灰。右图为事发电梯井道底部，经事故现场施工工人指认，图示抹布为死者陈明路抹砖缝灰时用的抹布。

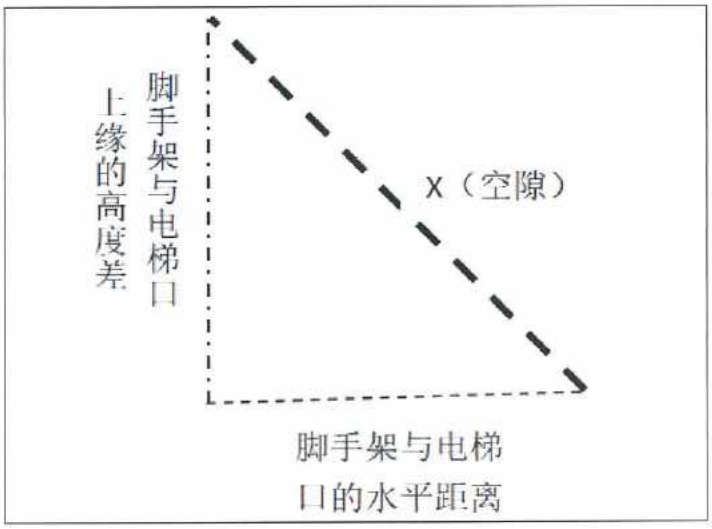
图 1 陈明路作业时前方形成的空隙切面示意图

事故现场无监控摄像头，由于脚手架至天花顶的高度仅约1.10m，人不可能站立作业，脚踏板宽度仅0.39m，蹲着不便于作业。因此，专家组推测：陈明路在事发出租房7楼电梯门口前作业时，坐在脚踏板上面向电梯口、双脚伸入电梯井开展抹砖缝灰作业。脚手架与电梯口上边缘有约0.3m的垂直距离，假设脚手架与电梯口的水平距离约0.3m，则陈明路面前形成的空隙约有0.43m的斜面距离，且陈明路头部没有明显伤痕，故专家组推测陈明路是从脚手架上滑落而发生坠落事故。图1为陈明路作业时

死者陈明路在事发建筑7楼临边高处作业过程中未佩戴安全帽、安全带等劳动防护用品；脚手架内侧临空电梯井道没有设置安全防护设施，是事故发生的直接原因。

1.施工单位按照《建筑施工高处作业安全技术规范》（JGJ80—2016）的强制性规定：坠落高度基准面2m及以上进行临边作业时，应在临空一侧设置防护栏杆，并应采用密目式安全立网或工具式栏板封闭。

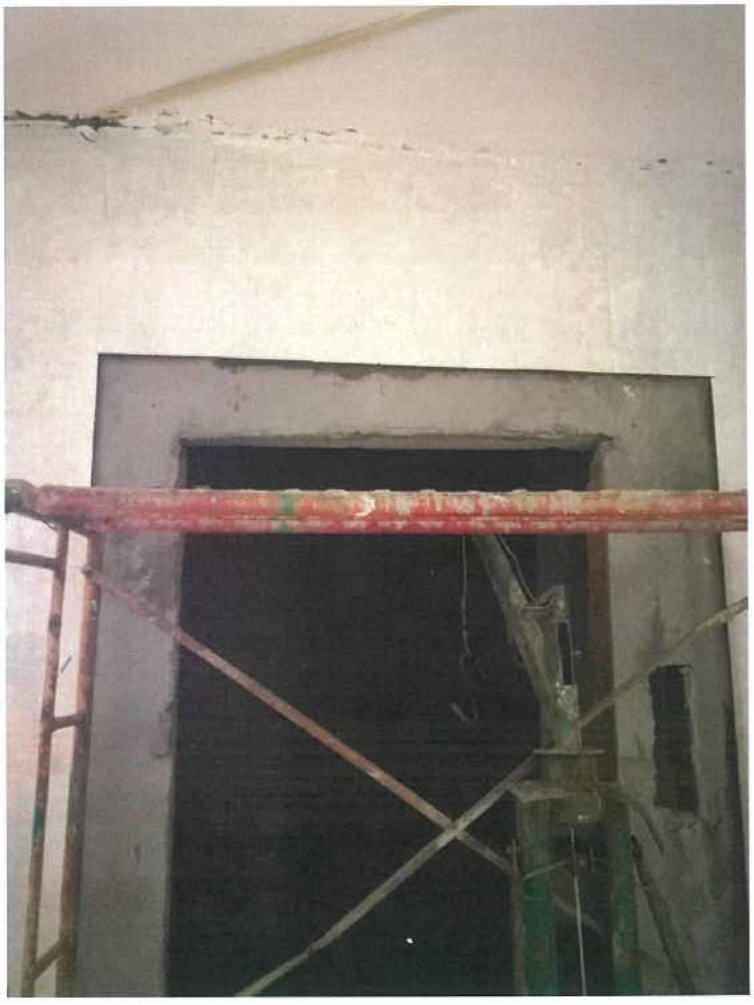
图 2 陈明路事发前的作业面

经勘察，事发建筑的7楼电梯门口电梯口高度2.20m、宽度1.22m，电梯口周围的瓷砖发亮，砖缝灰新鲜。电梯口前摆放一台简易提升机和一个一层门式脚手架，脚手架高度约1.90m、宽度约1.25m、长度约1.85m。脚手架面上搭设一块0.39m宽的脚踏板，脚踏板至天花顶的高度约1.10m。脚手架面离陈明路坠落处约高23m。上图为陈明路坠落前作业现场。
