长安镇“10·7”一般机械伤害事故调查报告

长安镇“10·7”一般机械伤害事故调查组

2020 年 12 月

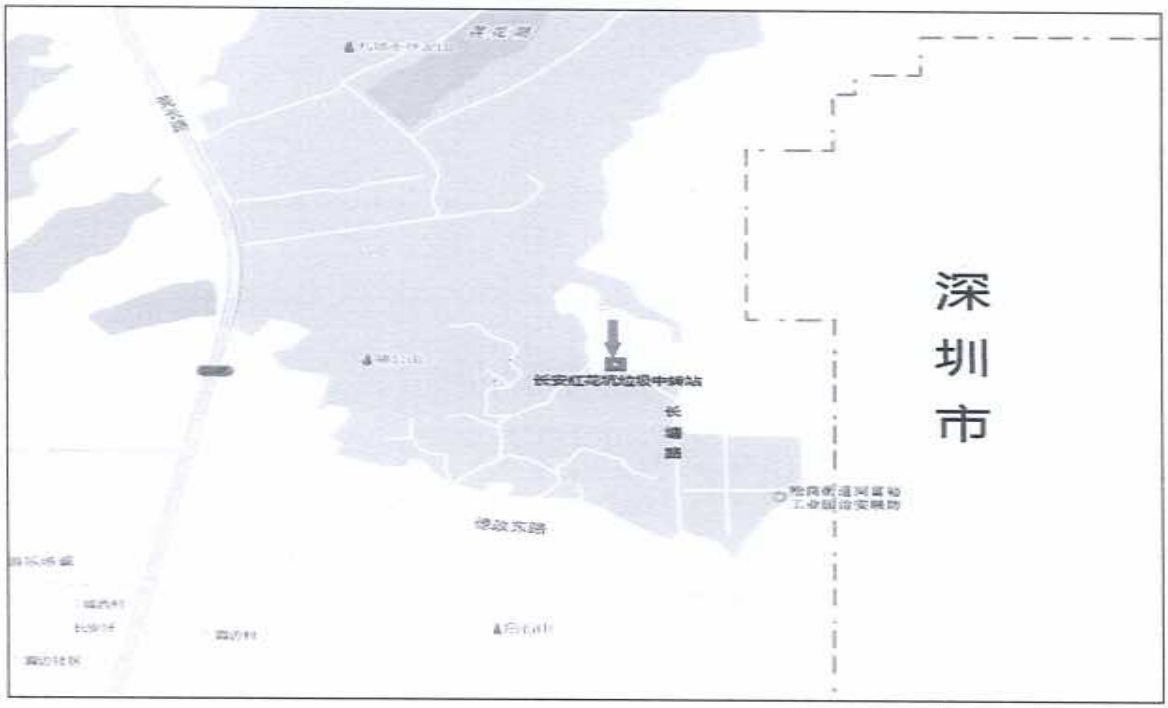
图 4 红花坑垃圾中转站现场方位示意图

事故现场位于长安镇涌头社区长塘路红花坑垃圾中转站内，其东面是深圳市，南面是德政东路，西面是莞长路，北面是莲花湖（如图 4 所示）。红花坑垃圾中转站垃圾库主体由砖墙和铁皮棚房顶搭建而成（如图 5 所示），分隔为垃圾库作业区 A 区、B 区以及其他区域等三个区间。

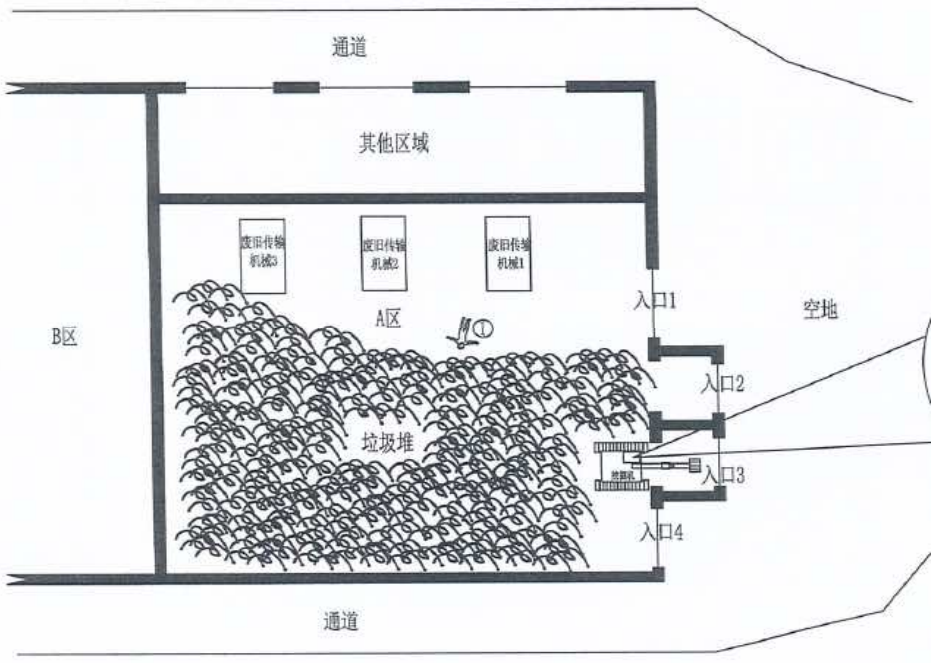
图 6 垃圾库作业区 A 区现场平面示意图

中心现场位于红花坑垃圾中转站垃圾库作业区 A 区，其东侧是一水泥空地，南侧是一通道，西侧是垃圾库作业区 B 区，北侧是一其他区域（如图 6 所示）。垃圾库作业区 A 区设置有四出入口（如图 7 所示），出入口上悬挂有一“注意安全 闲人免进”的警示标志牌（如图 8 所示）。垃圾库作业区 A 区内垃圾凌乱（如图 9 所示），停放一台液压挖掘机（如图 10 所示）。
