龙川县老隆镇莲南村“9•11”一般高处坠落事故调查报告

龙川县人民政府门户网站 www.longchuan.gov.cn 2021-12-06 来源： 龙川县应急管理局 阅读人次： 1297

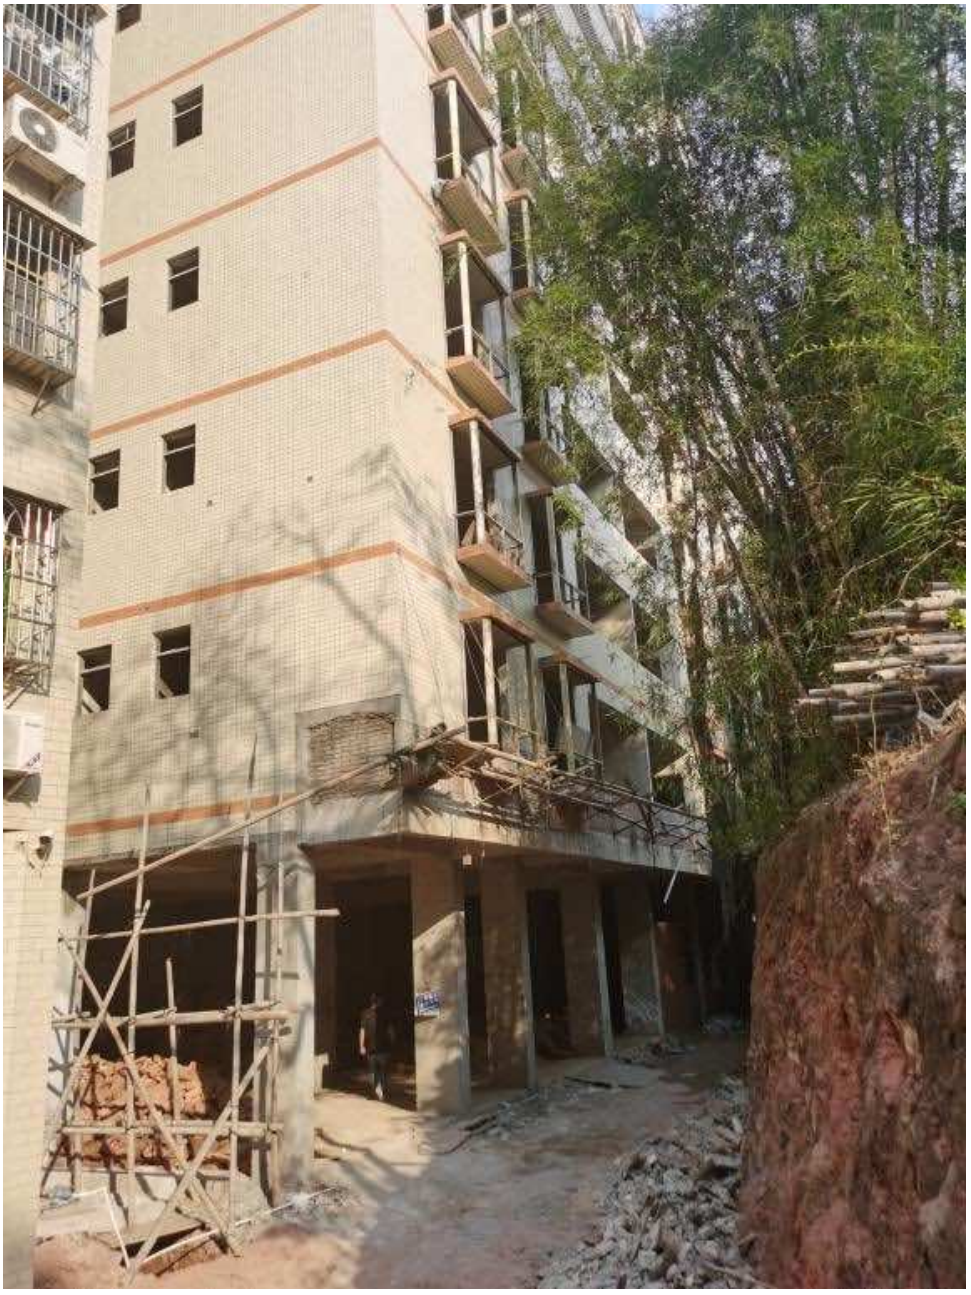
经现场初步勘查，事故发生地点位于老隆镇莲南村委会上围村上高围榕树旁。涉事楼房共11层，主体四周竹排栅已拆除，外墙装修基本竣工。一楼吊机口旁边地面木板上有死者血迹。八楼吊机口未设置防护门、临边处无任何防护设施，附近未看到警示标志。

八楼吊机口

吊机口

事故工地

伤者坠落位置

钟恩雄安全意识淡薄，对现场的危险因素辨识不足。当时钟恩雄并非进行吊物作业，而是自行走到吊机口处不慎踩空坠落死亡。

朱家忠、陈培林、傅文辉三个合伙人，未取得用地、规划、报建、施工等合法手续，进行违规违法建设。在县委县政府对遗留的违法建筑进行固化管理后，仍偷偷组织施工。安全生产主体责任不落实，未按规定在吊机口、临边场所设置安全网、防护栏等预防高处坠落的安全防护措施。将涉事建筑违规违法发包给没有建筑资质的个人施工。

城市管理和综合执法局要切实履行监管职责，加强监督检查。严厉打击违法建设行为，加大执法力度，严肃处理屡禁不止的抢建偷建行为。各职能部门要严抓建筑施工安全监管工作，严格执法，加强对施工现场的监督和指导，及时消除事故隐患，制止违规作业，认真落实相关预防高处坠落事故的专项行动，防范建设工程领域安全事故的发生。
