揭阳大南海石化工业区“6·25”道路施工一般事故调查报告

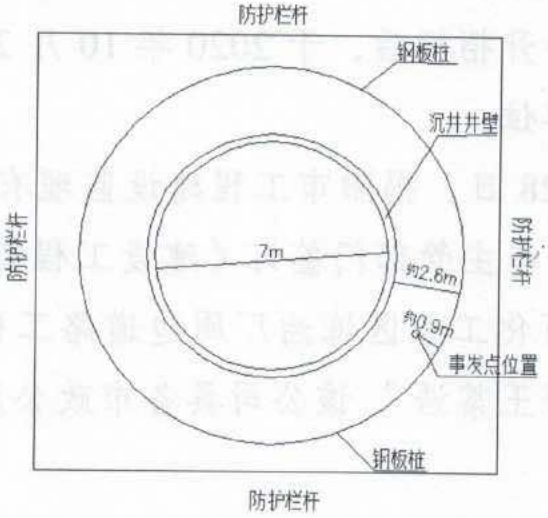
图1 揭阳大南海石化工业区"6·25"道路施工一般事故发生地点示意图

2021年6月25日14时40分左右，施工单位工人周某[15]指挥吴某伟[16]操作挖掘机进行回填作业，当周某走到环海东路污水井室工程项目HNW4沉井外壁西南侧与临边钢板支护距离约1米处时（见图1），其站立位置突然发生塌陷。人一下子陷下去，同时周边流沙将其掩埋。吴某伟见状在挖掘机上大声喊："有人掉下去了，快来救人"。

周某安全意识淡薄，在作业过程中没有严格遵守本单位的技术交底书要求[19]，以及安全生产规章制度和操作规程[20]，擅自站立于回填作业的流砂之上指挥挖掘机司机，因站立位置流砂发生塌陷致其被掩埋，经抢救无效死亡，是事故发生的直接原因。
