# 广东从化经济开发区广东炜鸿塑料科技有限公司“10•12”物体打击重伤事故调查报告

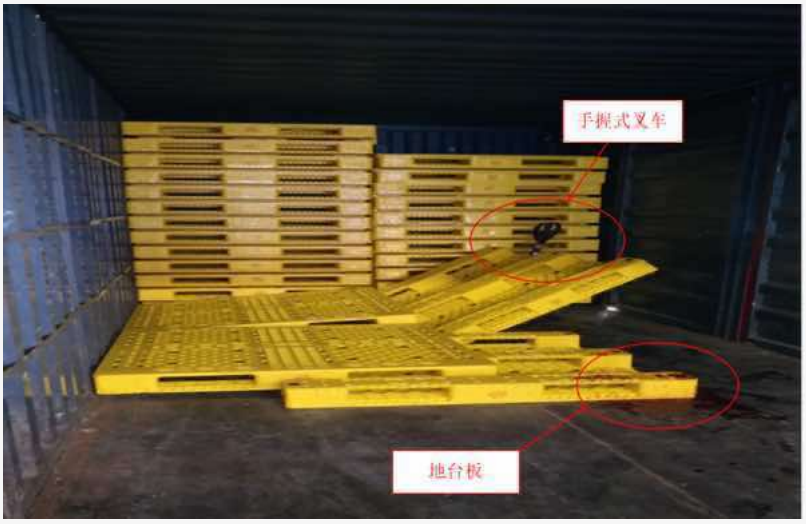
（二）事发时现场情况

事发地点位于广州市从化经济开发区高技术产业园丰盈路15号之一广东炜鸿塑料科技有限公司注塑车间正门口，事发货车在注塑车间门口车头朝南停放。车厢内整齐摆放两栋地台板，旁边散乱摆放着4块地台板。砸伤方丽坤的地台板尺寸为1.2米×1米×0.15米;重量为23公斤/块。事发车辆类型为7.8米红色重型厢式货车；车牌号为粤ABQ642；车厢重量为10吨。
