清溪镇2021年“4·14”一般坍塌事故调查报告

清溪镇2021年“4·14”一般坍塌事故调查组

2021年7月9日

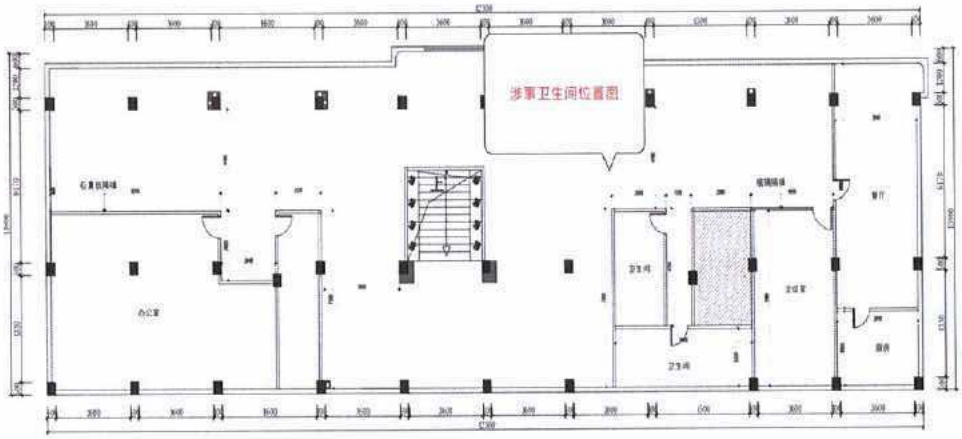
涉事工地平面图

4月14日上午，拆除工作正常进行，曹启成拆天花，周方明和彭德跃拆卫生间L型的两面墙。卫生间墙体长4.75米宽2.62米 高2.5米左右，面积12平方米左右，卫生间的墙体是红砖结构的实体墙，里面贴了瓷砖，墙体比较坚固。他们先砸掉墙体上端的一小部分，然后用电锤把L型墙角掏空，掏空墙角长70cm，高30cm左右后，周方明就在里面用铁锤敲打短的那面墙，彭德跃就在外面用铁锤敲打长的那面墙。搬运工胡显明曾对他们的危险行为提出了忠告，认为卫生间里面贴了瓷砖，比较重和坚固，站在里面比较危险，墙体容易向里面倒塌。但周方明和彭德跃没有理会，仍然继续进行拆除作业。

上午 11 点 08 分左右，正在拆天花的曹启成发现周方明敲打的墙体倒塌，倒塌的墙体压住周方明的下半身。现场人员合力把其从废墟中救出，发现其后脑勺有个三角形的伤口不停流血。
