大岭山镇“2·28”一般起重伤害事故调查报告

大岭山镇“2·28”一般起重伤害事故调查组

2021 年 4 月

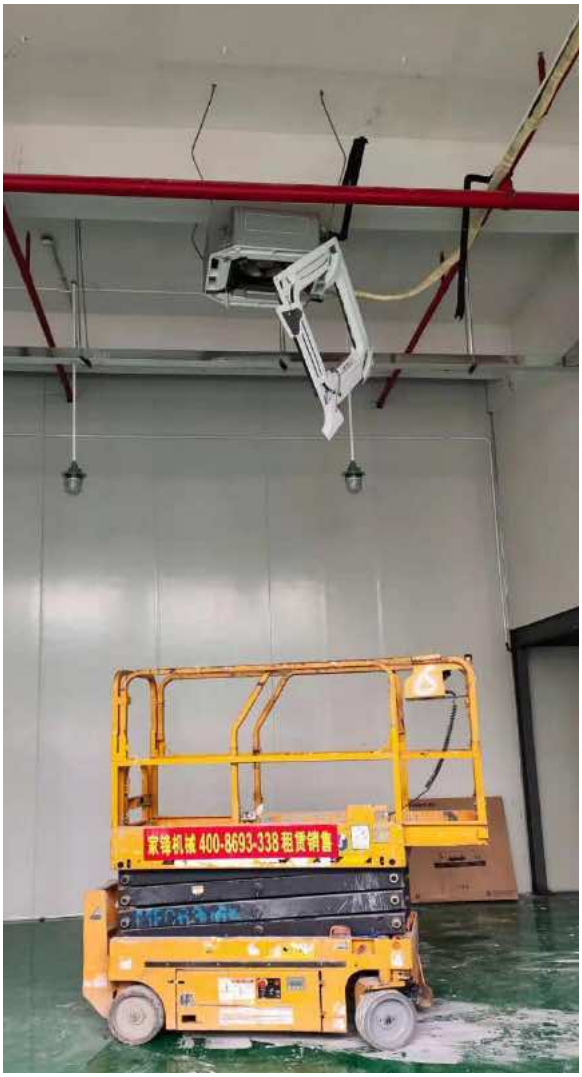
图 2　事故发生位置图

2、事故发生的位置位在 9 栋 1 楼的注塑机区域内(图 2), 事故发生在徐工集团生产型号为 GTJZ0607(E)高空作业平台上（图 3），该栋厂房 1 楼的高度为 6.25m。
