# 江门市第二运输有限公司“1•15”高处坠落一般事故调查报告

（2021年3月8日经事故调查组全体调查人员审议通过）

2021年1月15日早上10时56分，江门市第二运输有限公司在鹤山世茂电子科技有限公司吊装作业时发生一起高处坠落事故，造成1人死亡。

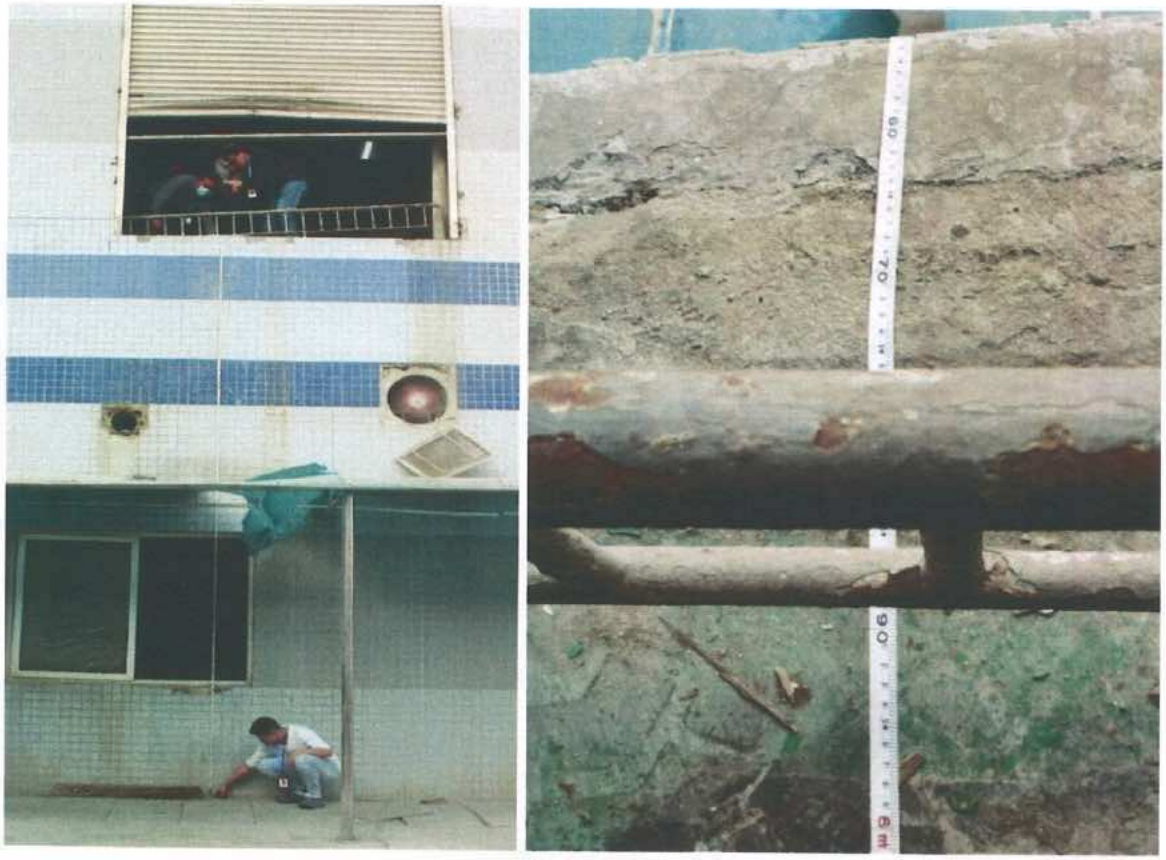
1、事故发生所在的世茂公司电镀车间二楼外墙开设的吊装口

2、陈勤俭坠落时击穿一楼雨棚顶部的现场

3、事发二楼电镀车间的吊装口

4、事发的吊装口高 3.9 米

5、事发的吊装口宽 2.95 米

6、吊装口离地面高 5.54 米

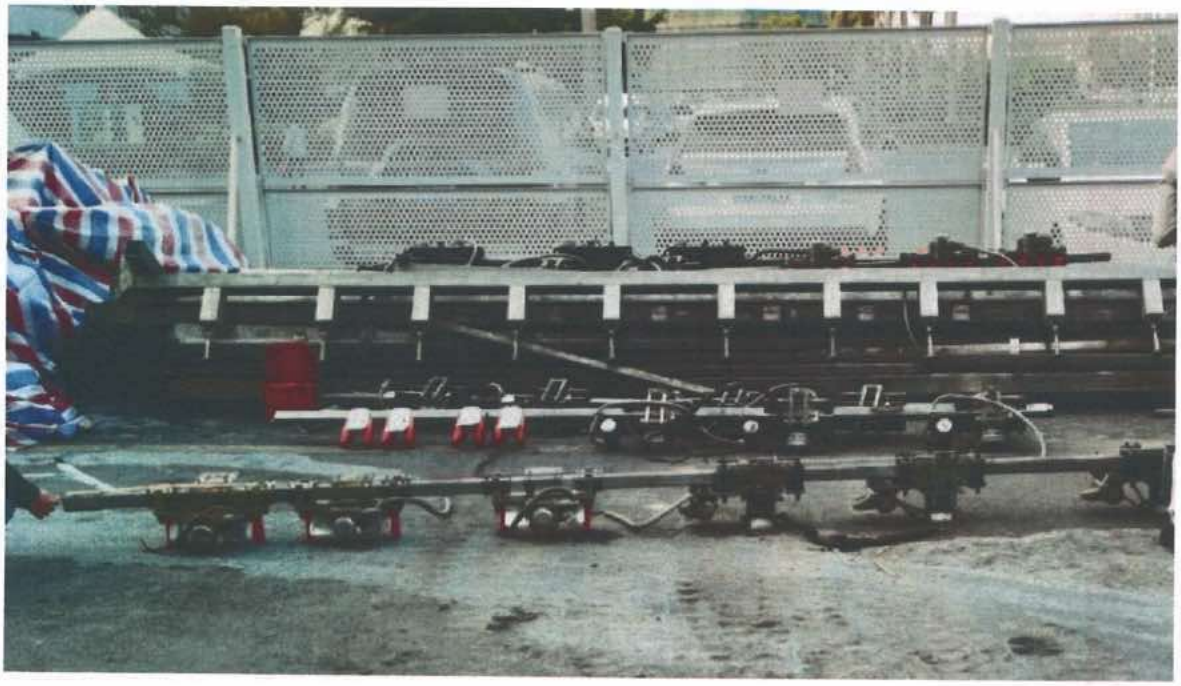
7、事发时的现场视频截图

8、事发时吊运的长条状设备之一，长度为6.25米

9、事发时吊运的长条状设备之一，长度为 4.5 米

10、事发时吊运的长条状设备之一，长度为 3.78 米
