长安镇“12·15”一般坍塌事故
调查报告

长安镇“12·15”一般坍塌事故调查组

2021 年 2 月

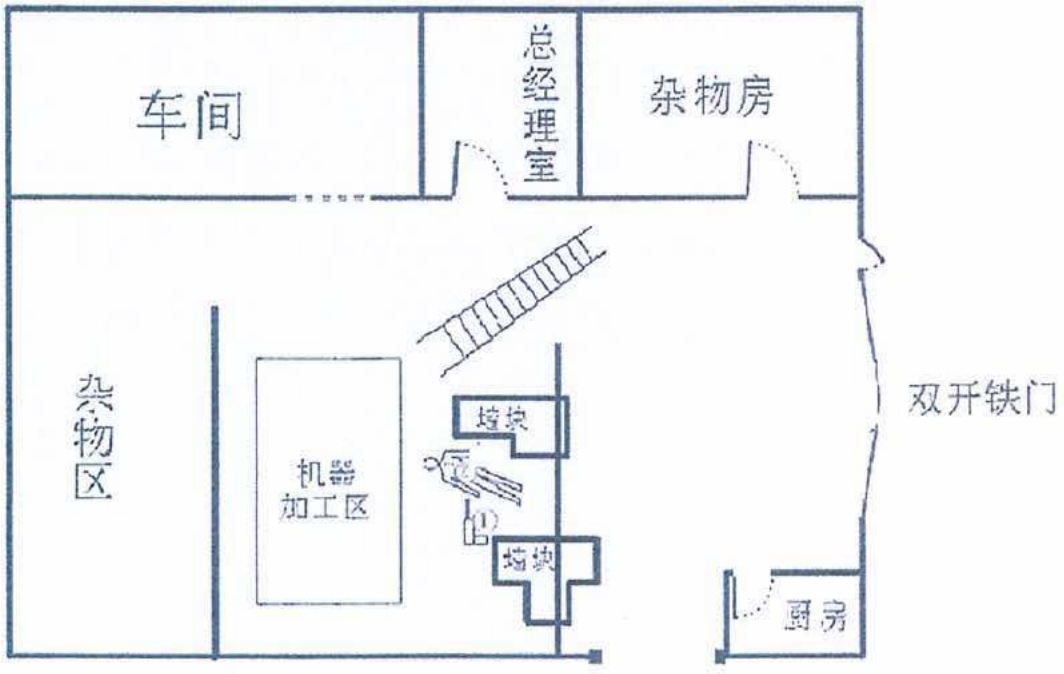
图 2 现场平面示意图

中心现场位于东莞市伟权五金饰品有限公司内（如图2所示）。经技术专家组现场勘查及测量可知，现场被拆墙体的砌体材料为烧结红砖，墙体尺寸是长约4.55米，墙宽约0.18米，高度约3米。被拆的墙体离厂房大门约15.05米，离车间内机器距离为2.9至7.91m。被拆墙体的开凿高度为离地面约0.37米。

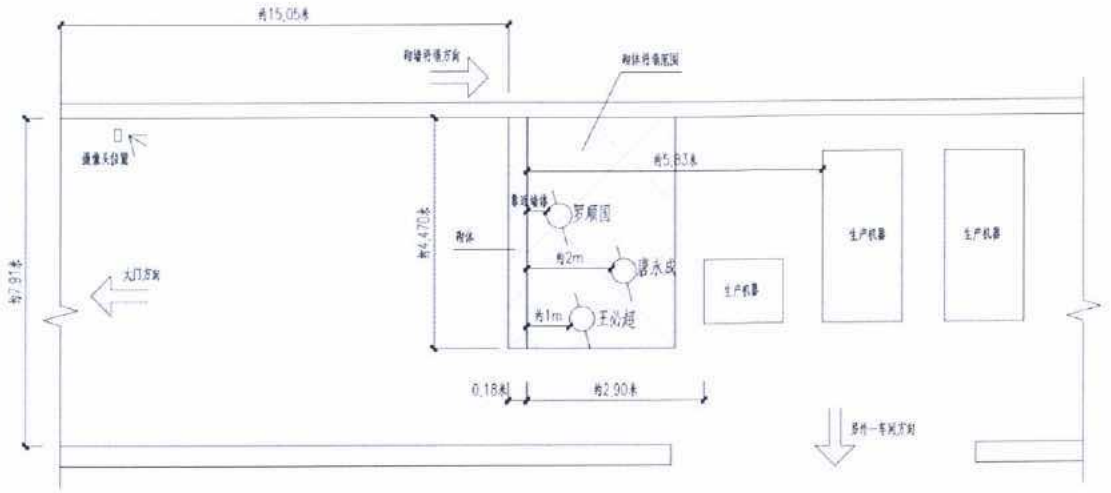
图 3 现场作业示意图

1.根据《建筑拆除工程安全技术规范》（JGJ147-2016）5.1.1的强制性规定“人工拆除施工应从上至下逐层拆除，并应分段进行……”以及5.1.3的强制性规定“当人工拆除建筑墙体时，严禁采用底部淘掘或推到的方法。”然而，王必超、唐永成、罗顺国等拆除作业人员意图加快拆除砌墙，选择在底部开始拆除墙体（如图3、图4、图5所示）。在拆除过程中，靠外墙侧的砌墙突然与外墙脱落，整片墙体向底部被拆除墙一侧发生整体倾覆，随后往拆除者方向倒塌，从而导致事故的发生。

墙被拆除过程中，底部被拆除的墙与底部未被拆除的墙共同形成整体，类似与悬挑梁一样的受力情况，墙体悬空区域在较重荷载的情况下，邻近外墙侧的墙体易与外墙产生脱落现象，导致墙体的整体倾覆。倾覆后的墙体仍处于受力不平衡状态，继而向拆除人员方向倒塌。

王必超、唐永成、罗顺国等人，在未佩戴劳动防护用品的情况下，违反安全技术规范，未严格遵守从上至下、逐层分段的施工工序，采取从墙底部淘掘的方法，由下至上地对建筑墙体进行人工拆除，导致墙体结构受力失稳坍塌压向自身，是本次事故发生的直接原因。

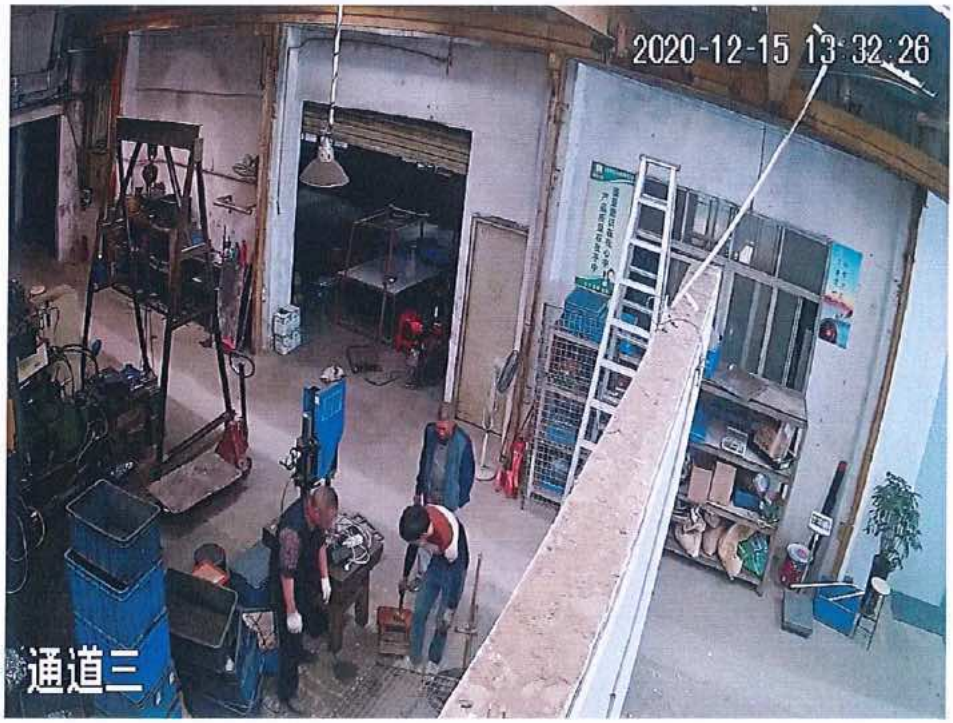
2020年12月15日下午13时20分左右起，王必超和唐永成在整理及搬动墙后铁架等杂物。期间，唐永成搬来并登上人字梯，只用小铁锤敲墙的方法拆除了顶角部分墙体（如图6、如图7、图8所示）。

图 6 唐永成用小铁锤拆除墙体顶角部分

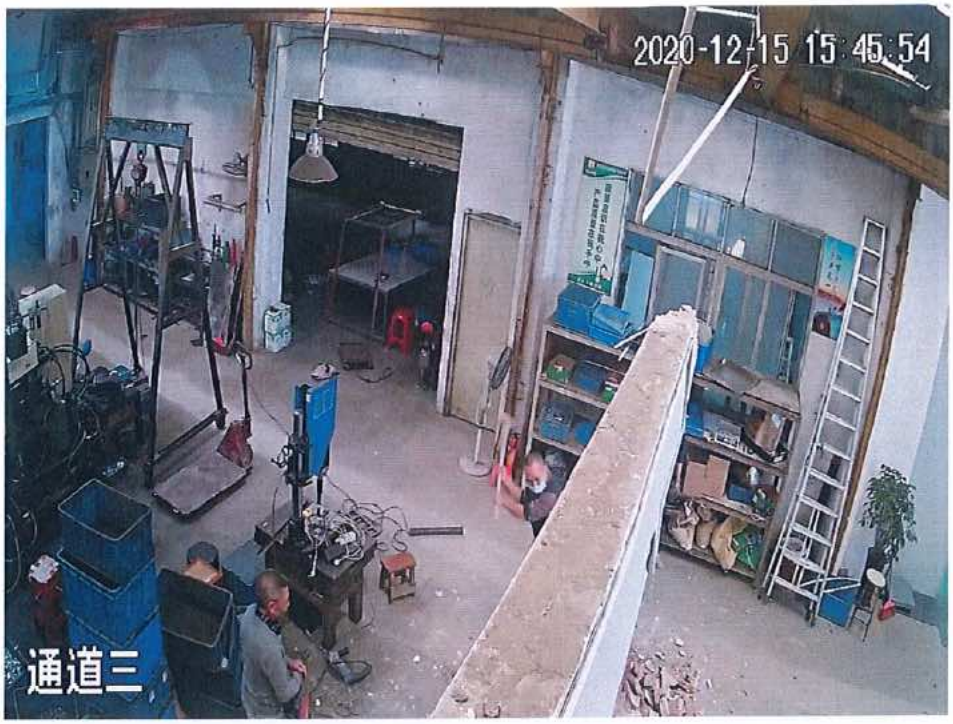
14时07分起，王必超、唐永成从墙体中部进行拆除（如图9、图10、图11、图12所示）。

图 11 唐永成用大铁锤拆除墙体中部

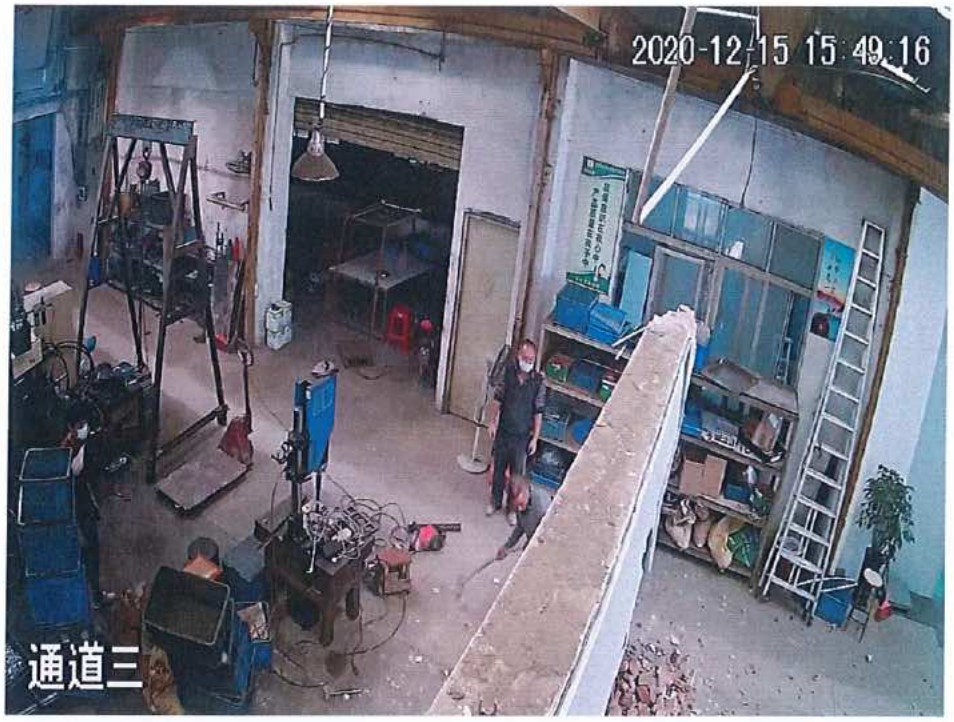
15时38分，罗顺国从厂外借来风炮机（如图13所示）。王必超、唐永成以及罗顺国加快施工速度，用大铁锤和风炮机相结合，继续由下至上地对墙体进行拆除（如图14、图15所示）。

图 13 罗顺国从厂外借来风炮机

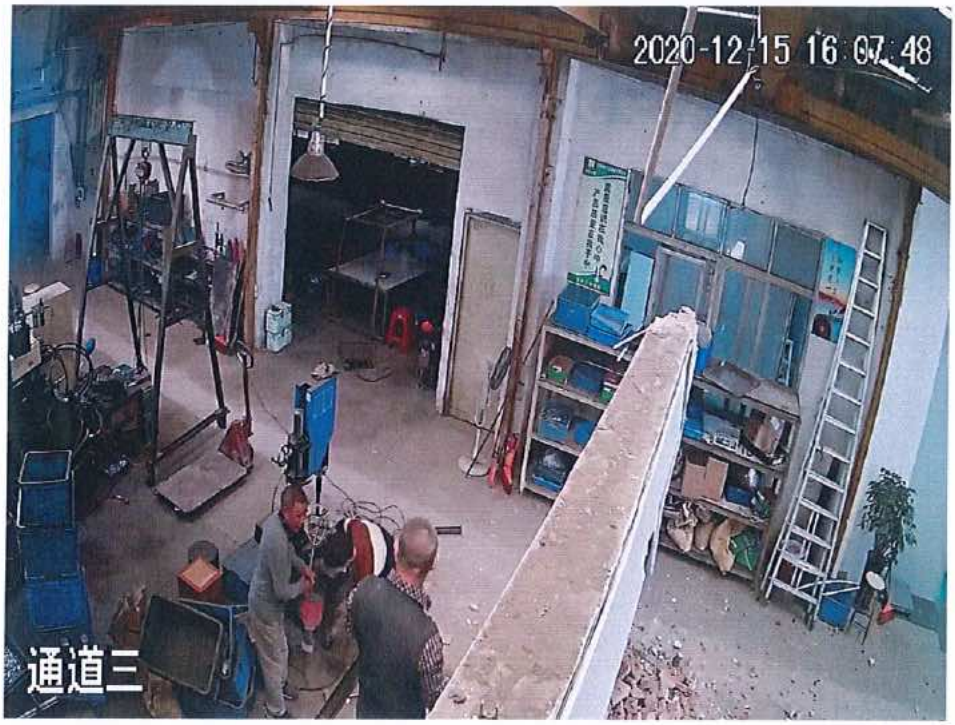
图 14 罗顺国用大铁锤拆除墙体中部
